**EVALUACIÓN DEL COMPORTAMIENTO MORFODINAMICO Y GEOTECNICO DE LAS AMENAZAS GEOLÓGICAS
POTENCIALES DEL SECTOR NOROESTE DE TURBACO (URBANIZACIÓN EL RODEO) DEL AÑO 2005 AL 2018**

**TRABAJO DE GRADO PARA OPTAR AL TITULO DE:
INGENIERO CIVIL**

**UNIVERSIDAD DE CARTAGENA
FACULTAD DE INGENIERÍA
PROGRAMA INGENIERÍA CIVIL**

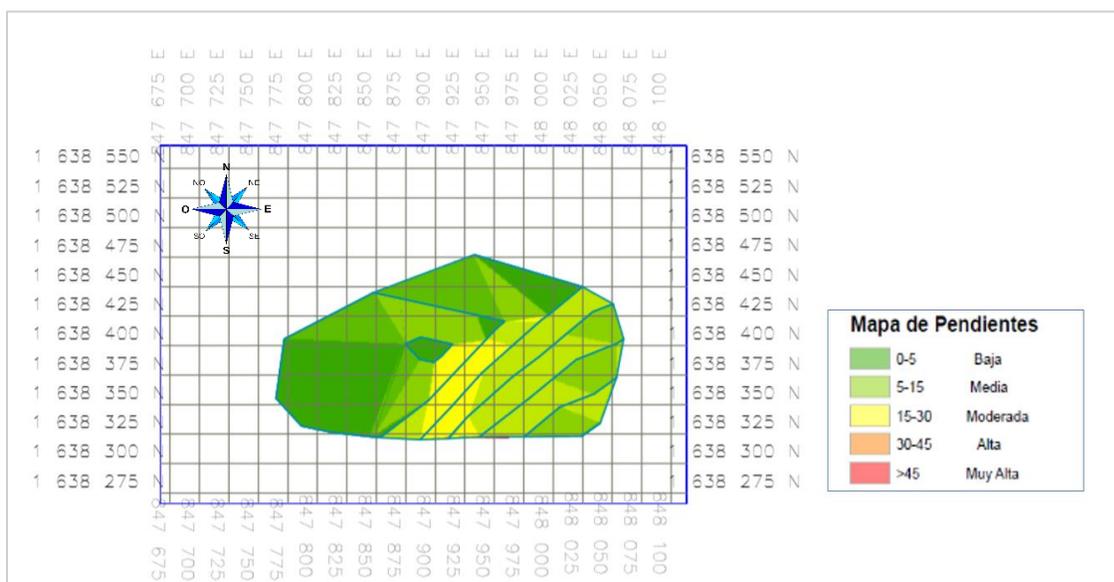
Ilustración 67 Modelación de las pendientes de la zona del volcán de lodo El Rodeo extraído de la topografía 2005, distinguidas por colores en los rangos indicado en la imagen.

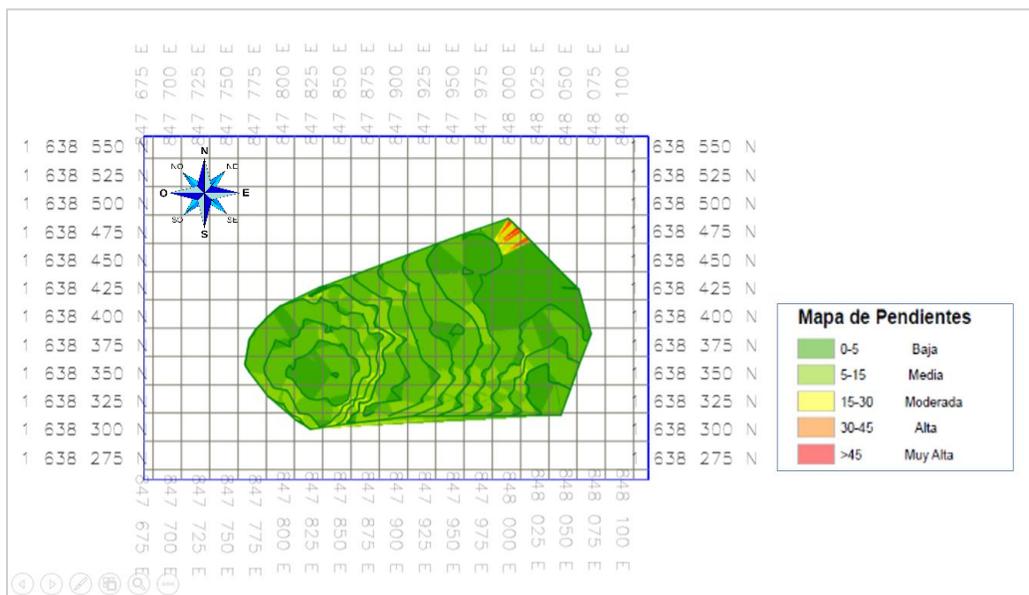
Ilustración 68 Modelación de las pendientes de la zona del volcán de lodo El Rodeo extraído de la topografía 2018, distinguidas por colores en los rangos indicado en la imagen.

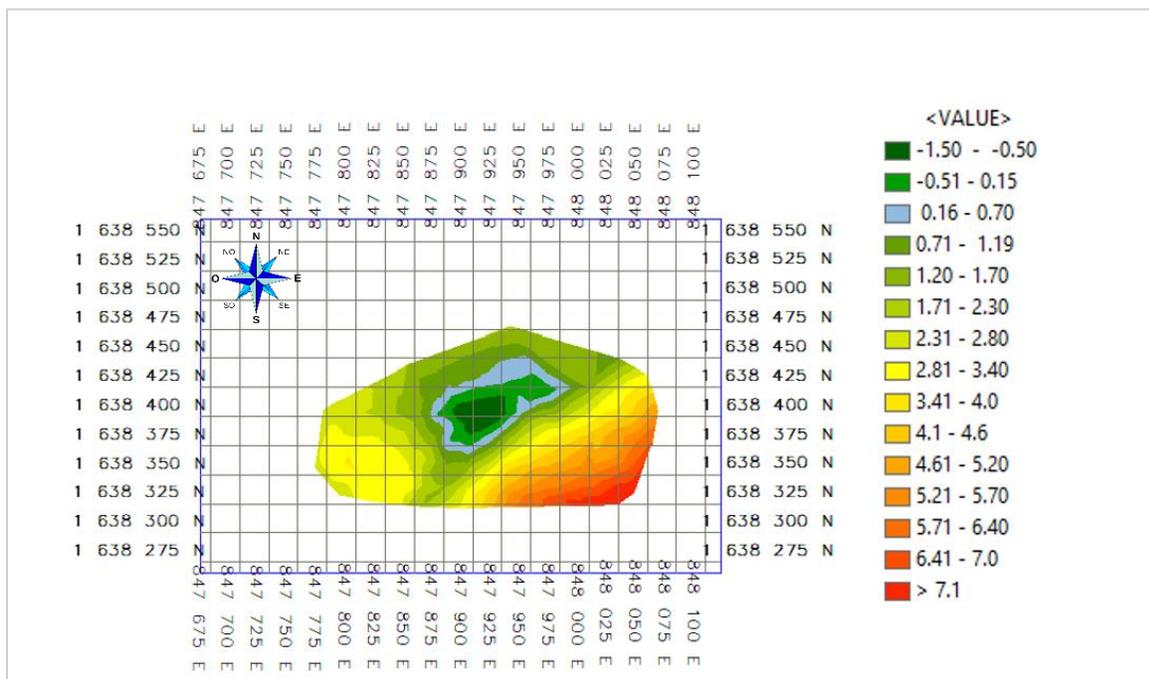
Ilustración 69 Superposición de la superficie del año 2005 y 2018 de la zona 1, en la que se refleja la diferencia de altimetría (m) de estas dos topografías.

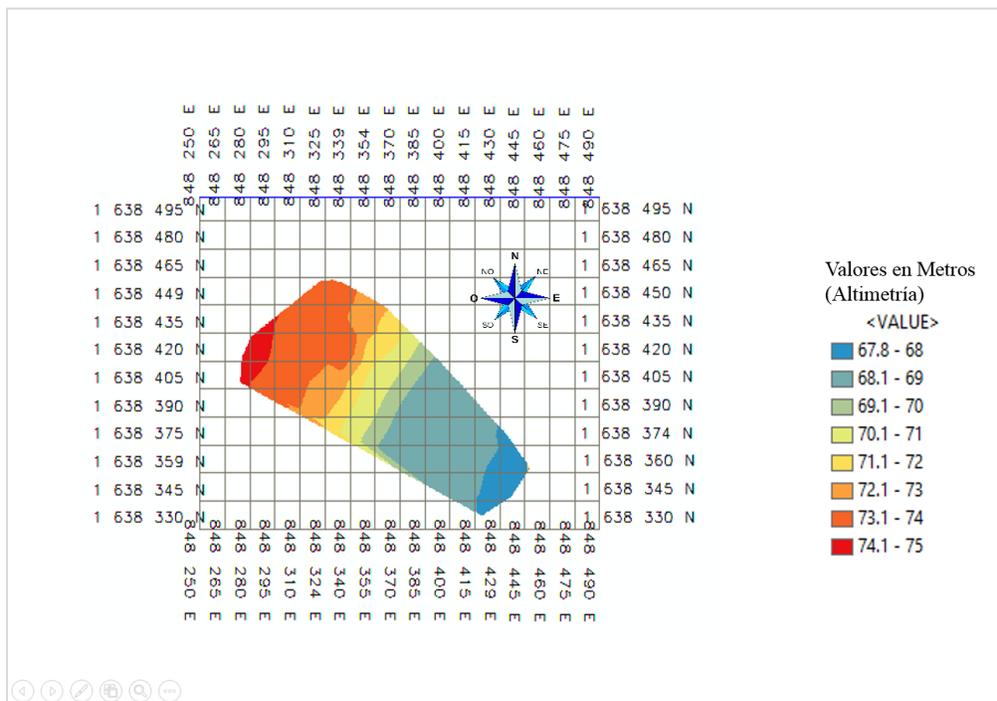
Ilustración 70 Modelación zona 3 El Rodeo Topografía 2013 a través de ArcGIS evaluada en metros.

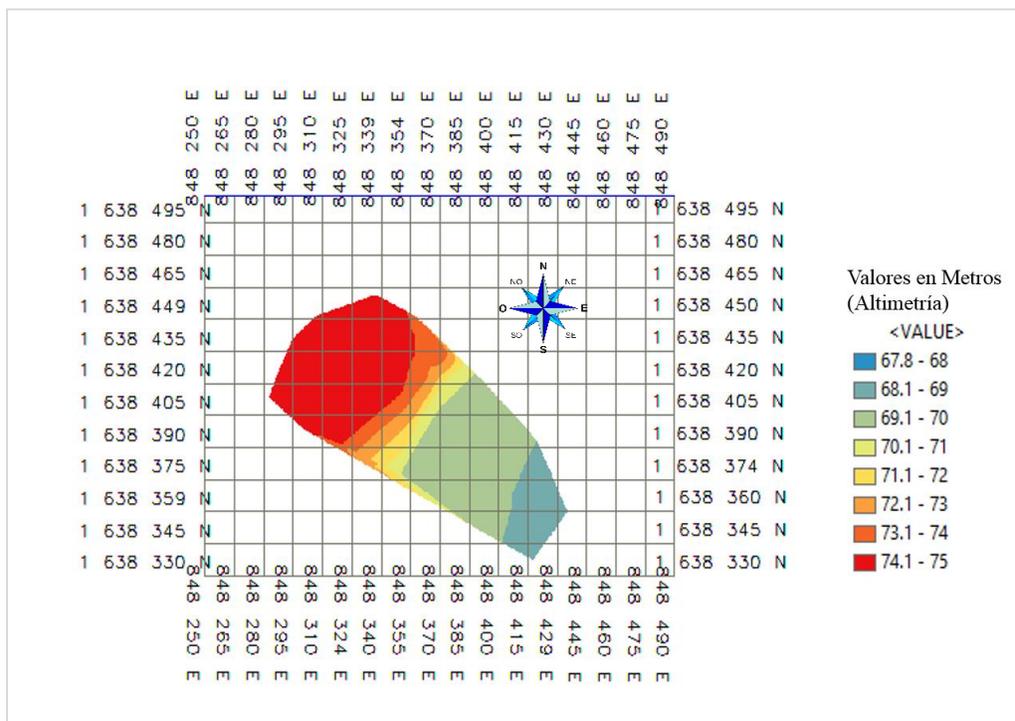
Ilustración 71 Modelación zona 3 El Rodeo Topografía 2018 a través de ArcGIS evaluada en metros.

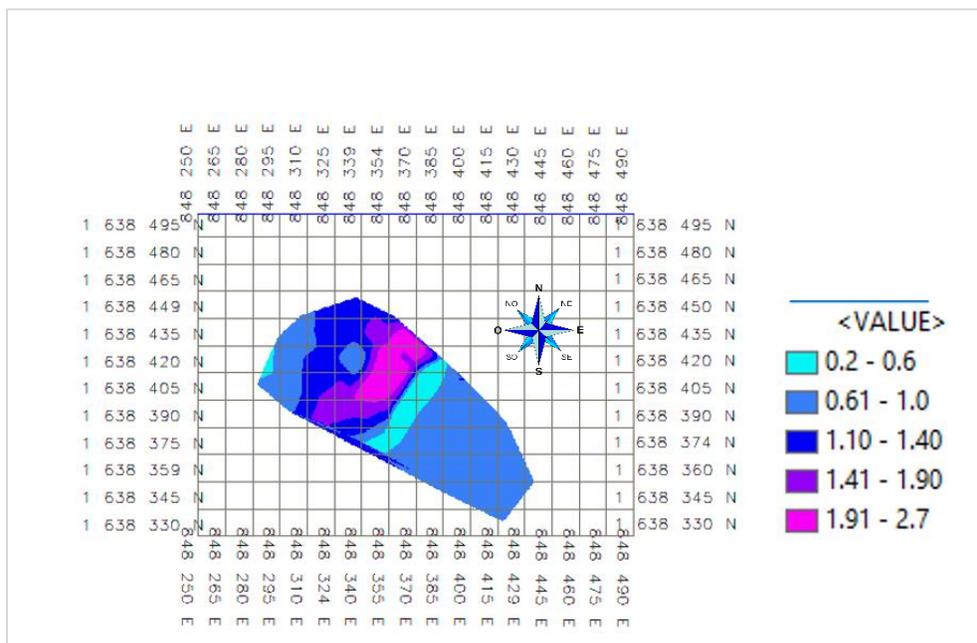
Ilustración 72 Superposición de la superficie del año 2013 y 2018 para la zona 3, en la que se refleja la diferencia de altimetría (m) de estas dos topografías.

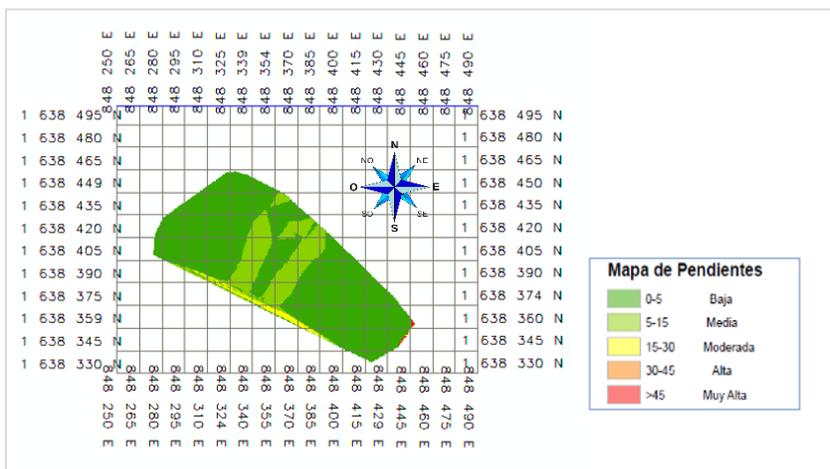
Ilustración 73 Modelación de las pendientes de la zona de la vía UTB (zona 3), cerca del volcán de lodo El Rodeo extraído de la topografía 2013, distinguidas por colores en los rangos indicado en la imagen.

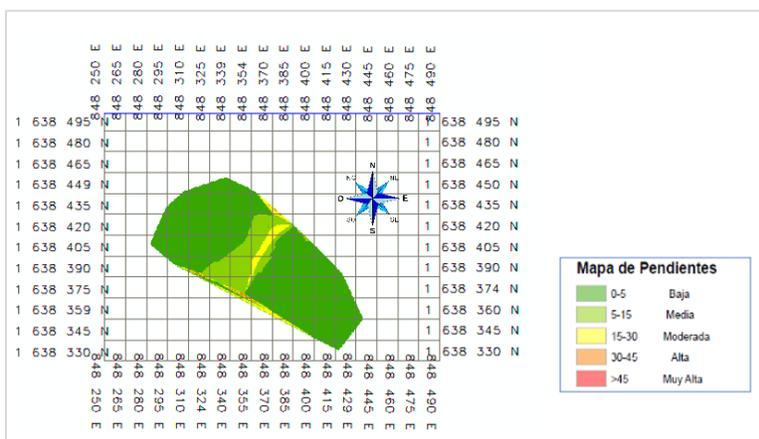
Ilustración 74 Modelación de las pendientes de la zona de la vía UTB (zona 3), cerca del volcán de lodo El Rodeo extraído de la topografía 2018, distinguidas por colores en los rangos indicado en la imagen.

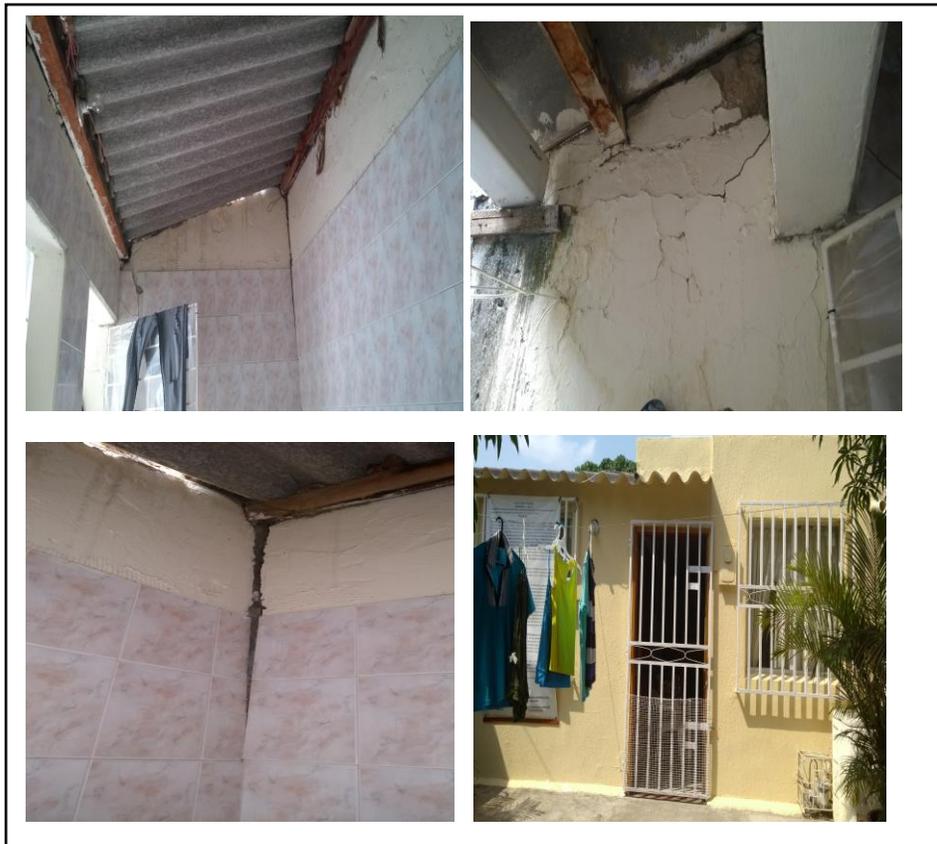
Anexo3. Casa encuestada El Rodeo sector – 3 Mz7 L4, estado de daño de medio a alto.

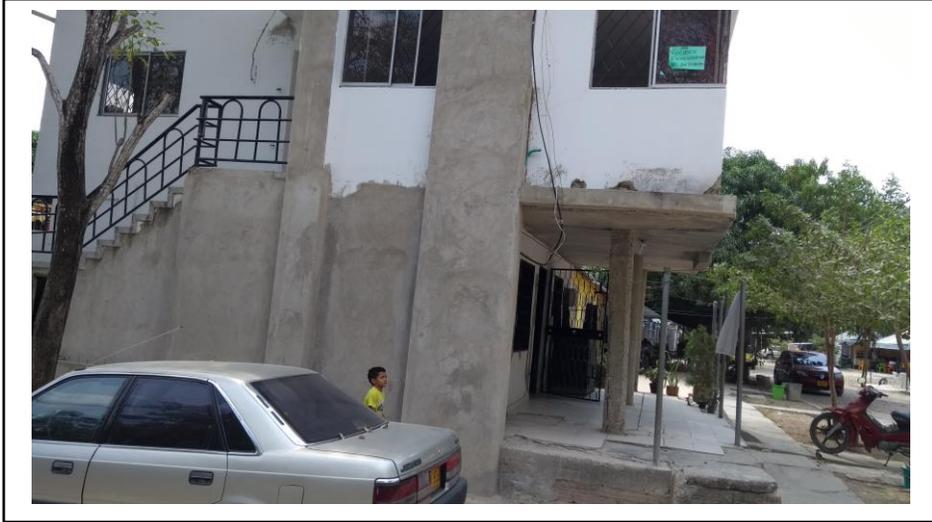
Anexo 4. Casa de esquina El Rodeo – sector 3 Mz 8, estado de daño de medio a alto.

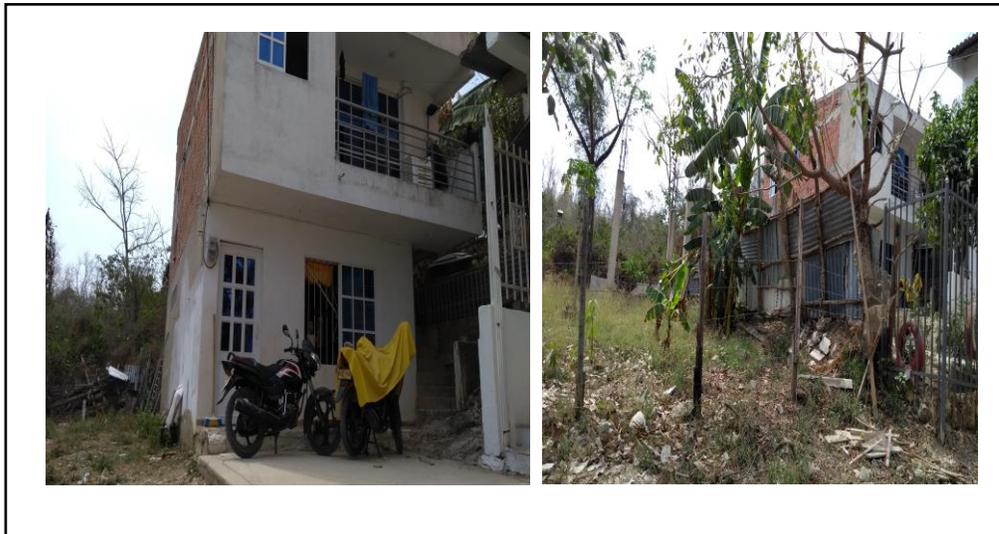
Anexo 5. Casa de esquina El Rodeo – sector 3 Mz 9, estado de daño bajo.
