**ESTUDIO PATOLÓGICO Y DE VULNERABILIDAD SÍSMICA DEL CLAUSTRO DE
LA MERCED DE CARTAGENA DE INDIAS**

**UNIVERSIDAD DE CARTAGENA
FACULTAD DE INGENIERÍA
PROGRAMA DE INGENIERÍA CIVIL
CARTAGENA D. T y C**

TRABAJO DE GRADO PARA OBTENER EL TITULO DE INGENIERO CIVIL

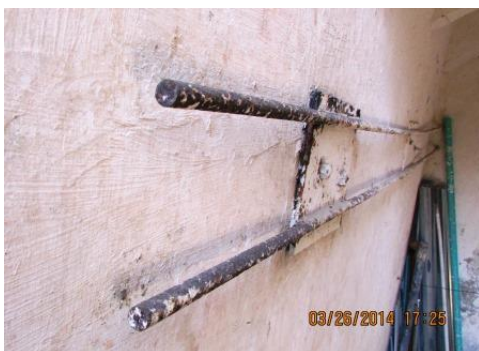
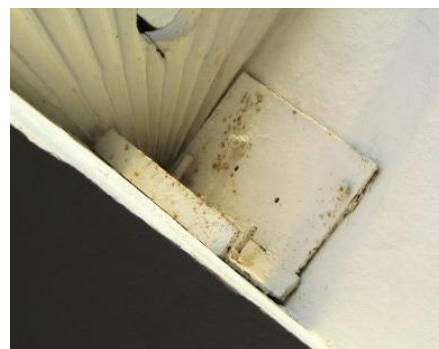
Estos muros cuentan con espesores que varían entre 30 centímetros y 80 centímetros, y se elevan hasta un nivel máximo de 13,64 metros sobre el nivel del suelo. En general los muros portantes del Claustro se encuentran actualmente en buen estado, aunque se pueden observar intervenciones realizadas para proteger su estabilidad con el uso de tensores metálicos.

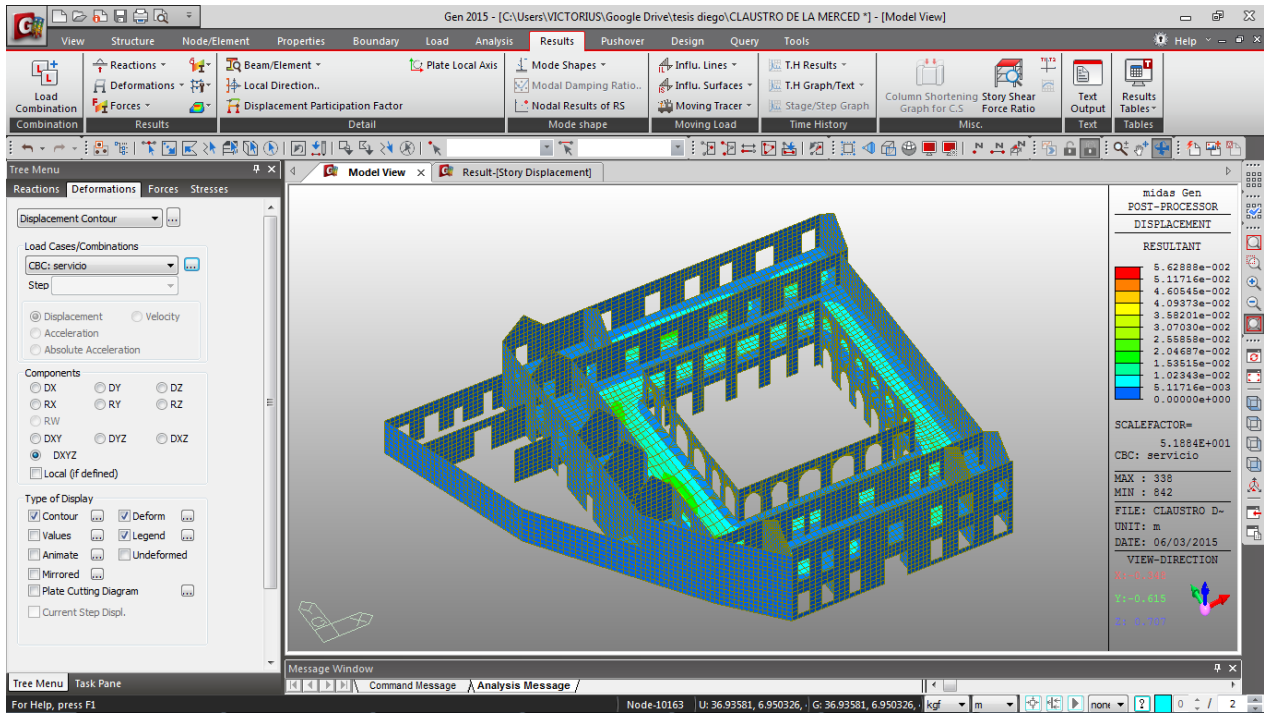
Como era de esperarse la estructura presenta poco desplazamiento lateral debido a las grandes dimensiones que presentan cada uno de sus muros de carga. Teniendo en cuenta lo anterior se pudo observar que la estructura cumple todos los requerimientos en cuanto a deriva.

Al modelar la estructura bajo condiciones de carga únicamente verticales se observó que la estructura presenta un buen comportamiento para soportar las solicitaciones de carga, esto era de esperarse debido a las grandes dimensiones de los muros.

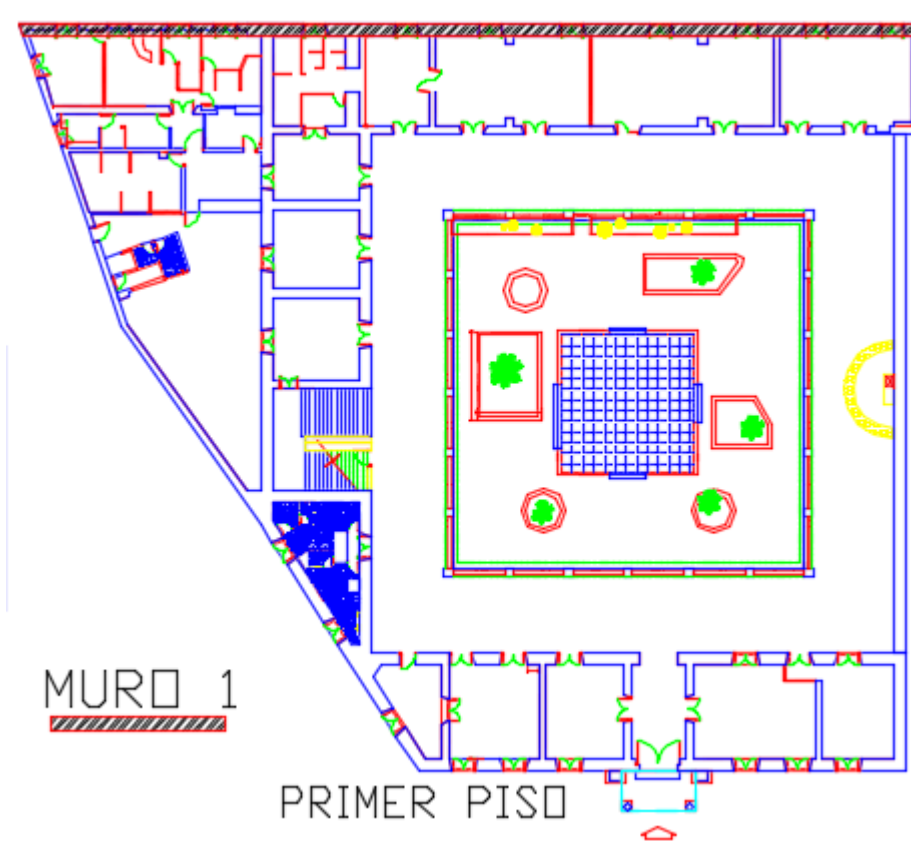
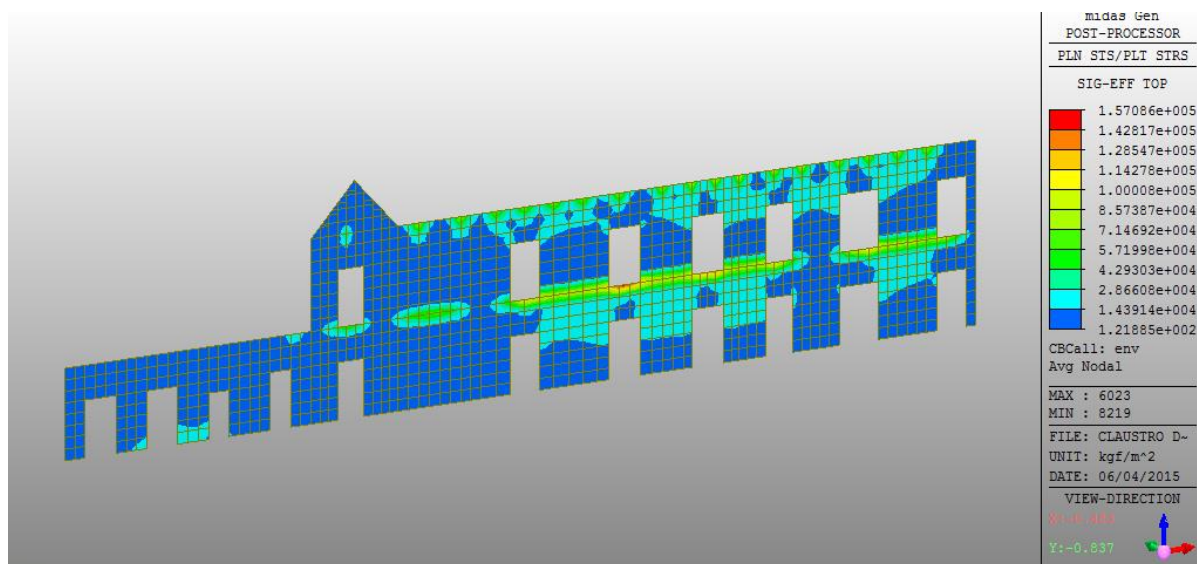
Figura 6-10 Esfuerzos muro 1

Los valores de esfuerzo cortante, traccion y compresion obtenidos del analisis del modelo son los siguientes y se exponen en unidades de toneladas/metro cuadrado:
