EVALUACIÓN Y DIAGNÓSTICO PATOLÓGICO DE LA IGLESIA SANTO TORIBIO  
DE MOGROVEJO DE CARTAGENA DE INDIAS

UNIVERSIDAD DE CARTAGENA  
FACULTAD DE INGENIERIA  
PROGRAMA DE INGENIERIA CIVIL  
CARTAGENA D.T y C

2012

Trabajo de grado para optar el título de  
INGENIERO CIVIL

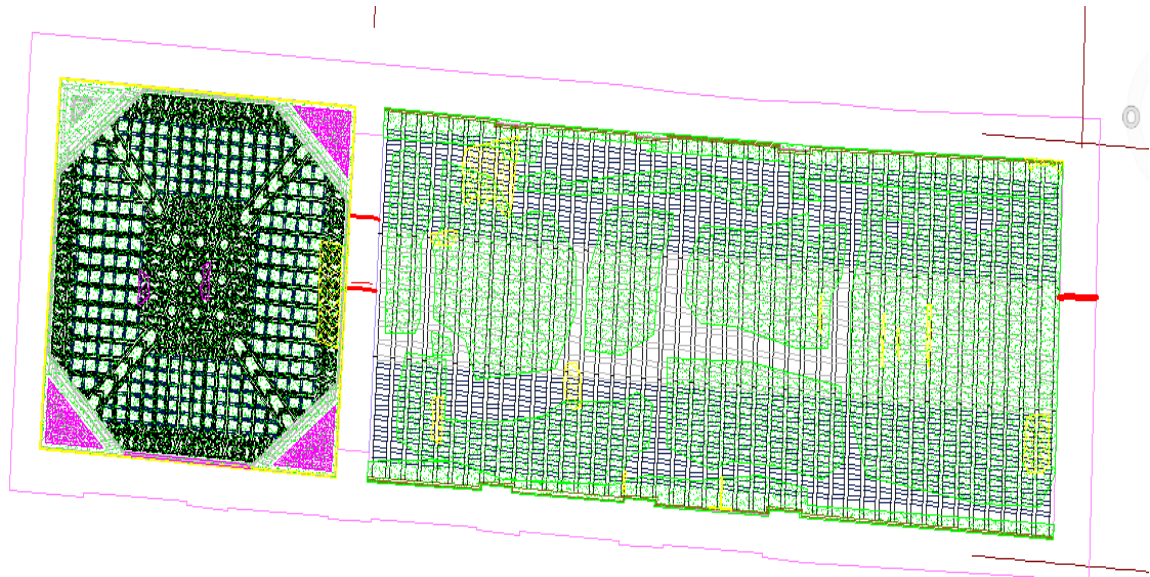
Figura 7-10. Plano mapeo de Patologías espejo de cubierta.

En el siguiente plano se puede observar el grado de afectación que presenta la cubierta y el artesonado de la parroquia.

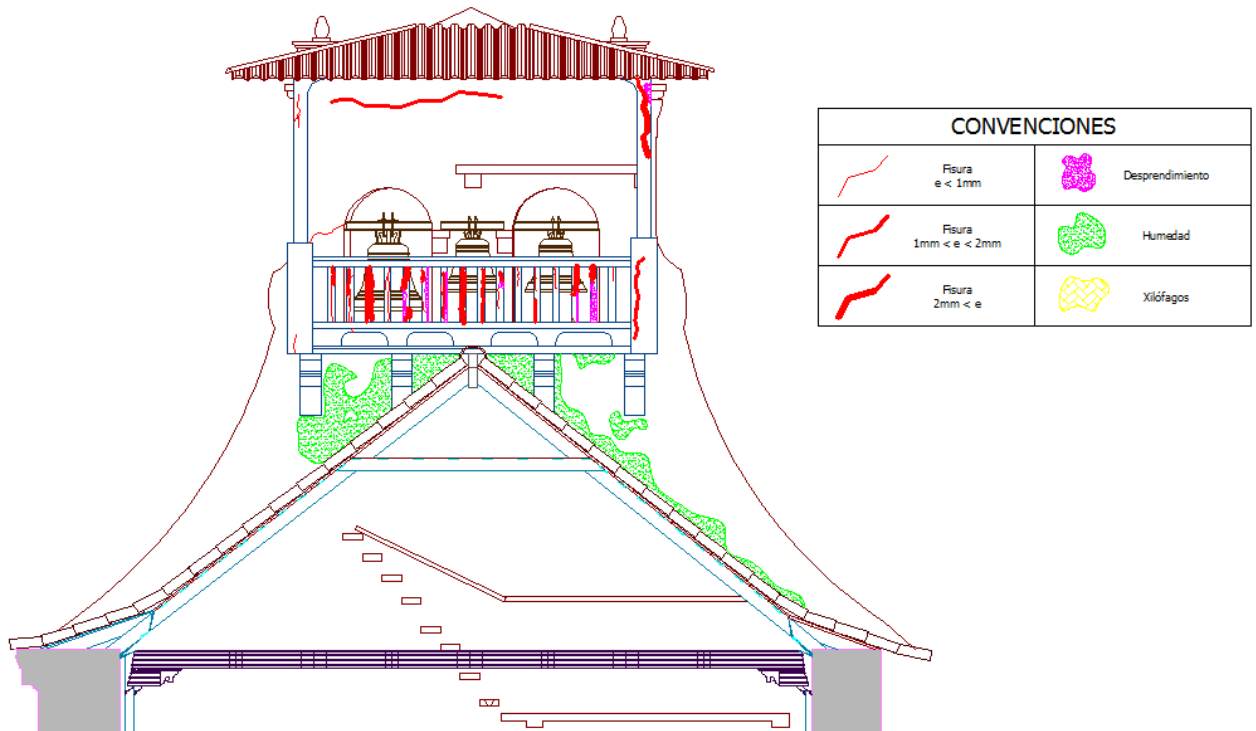
Figura 7-12. Mapeo de patologías Espadaña.

El entresijo y escaleras de acceso a la espadaña se ubican en el tercer lugar, ya que aunque su daño es considerado como grave no representa un peligro para los feligreses de la parroquia, si se siguen las recomendaciones dadas en este trabajo de grado. La escalera de acceso se encuentra inutilizable, puesto que en el 60% de sus peldaños el acero se encuentra a la vista y el 35% de los mismos han sufrido desplome y desprendimiento de material. Se necesita una reconstrucción total de la escalera, pero no es de carácter urgente, ya que el acceso a la espadaña se encuentra restringido y se puede acceder a ella a través de una escalera metálica ubicada en la casa cural.

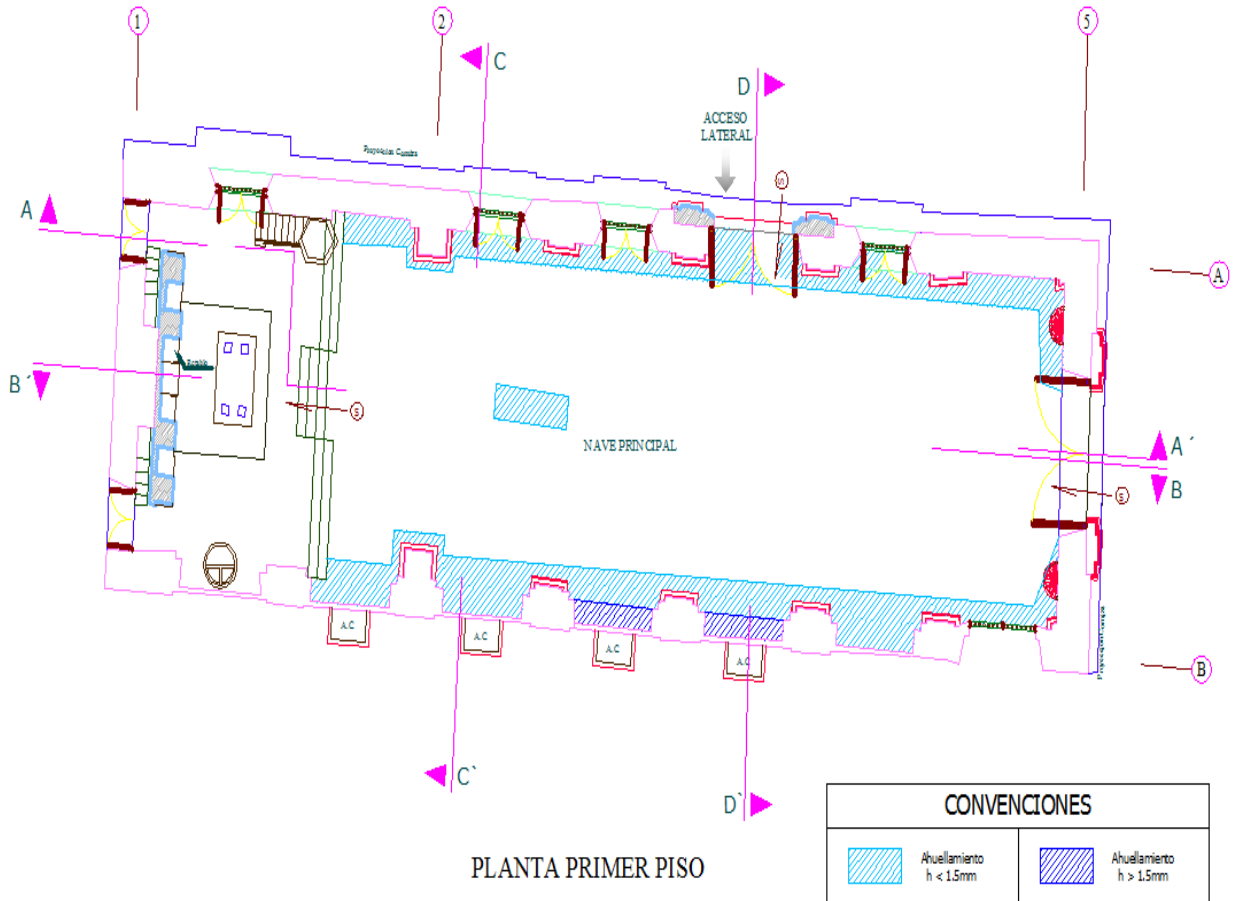
Figura 7-16. Plano mapeo de patologías de piso nave principal.

En los últimos dos lugares ubicamos los pisos y muros, como hemos mostrado a lo largo de este trabajo estos se encuentran en un estado aceptable. El daño que presentan no es tan grave comparándolo con los otros que presenta la parroquia. Se recomienda de todos modos hacer las reparaciones necesarias en la medida de lo posible.
