**PLAN DE INTERVENCIÓN DE LAS PATOLOGIAS DEL CORDON
AMURALLADO DE LA CIUDAD DE CARTAGENA DE INDIAS.**

CASO DE ESTUDIO: BALUARTE DE SAN FRANCISCO JAVIER

TRABAJO DE GRADO PARA OPTAR POR EL TITULO DE INGENIERO CIVIL

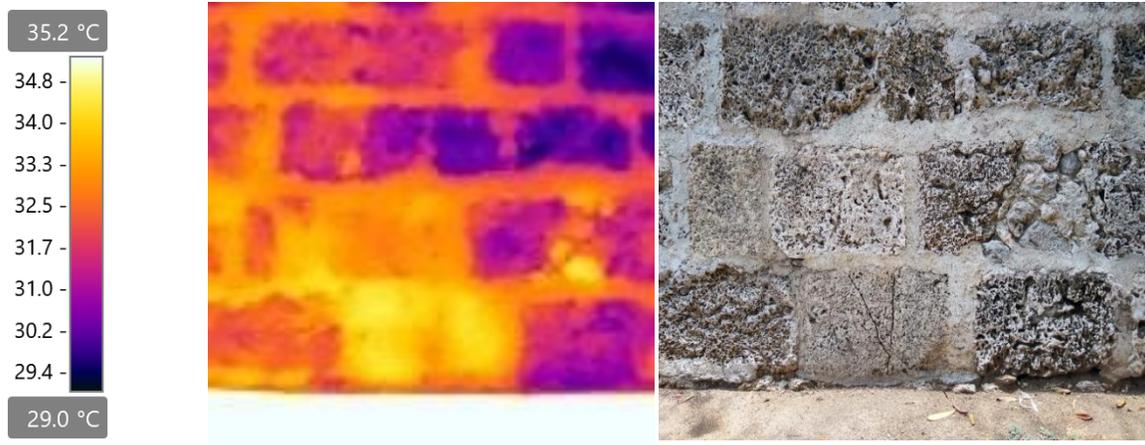
Ilustración 74. Termografía de la patología #5 con respecto a las piedras aledañas

La imagen termográfica fue tomada en base a la temperatura superficial que tenían las piedras aledañas debido a la radiación solar con las que ellas entran en contacto en el día. Se puede observar que la piedra de estudio difiere en temperatura debido a que esta puede que tenga menos edad a comparación de las que se encuentran a su alrededor.

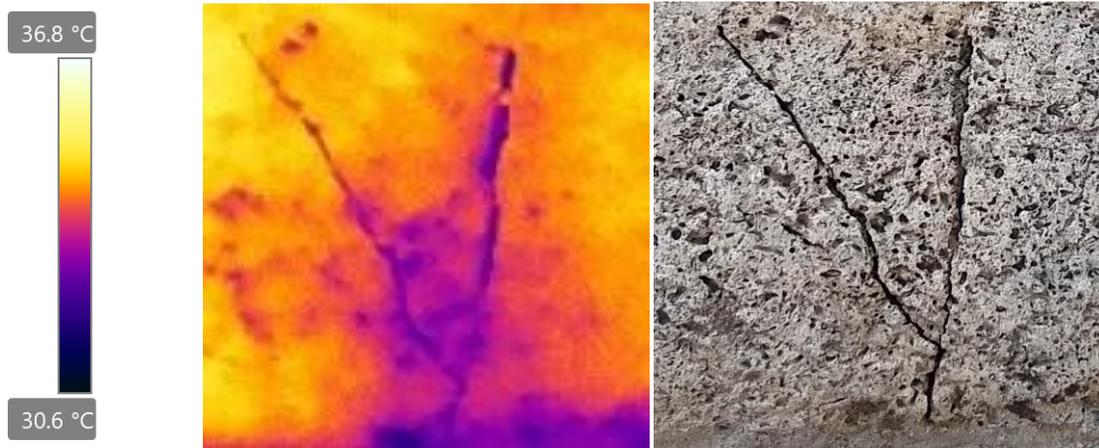
Ilustración 75. Termografía de la patología #5 con respecto a la fisura

La imagen termográfica fue tomada en base a la temperatura interna que presentaba la fisura. Se puede apreciar que hay poco desplazamiento en ella debido al poco espacio de penetración que tiene la radiación solar. Esta fisura crea el ambiente propicio para un agente invasivo ya sea flora o un vector que afecte el saneamiento en ese sector de la muralla.

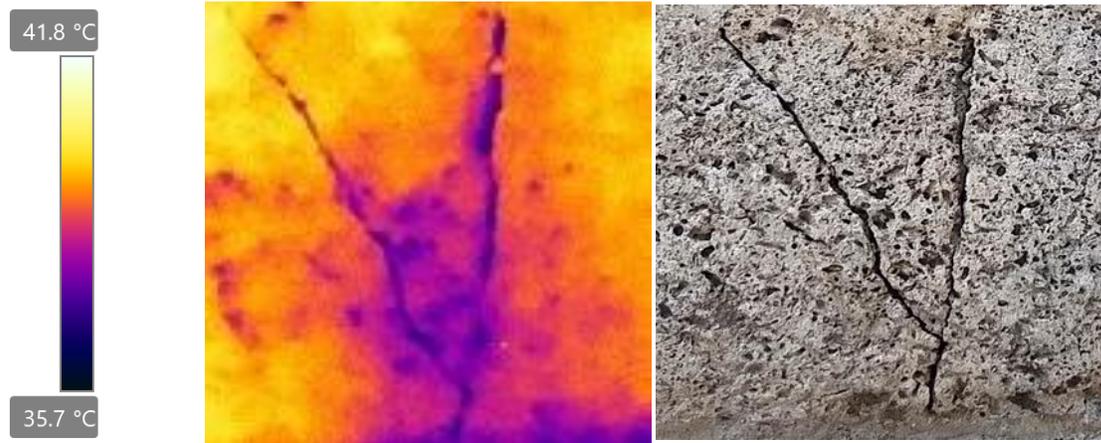
Ilustración 76. Termográfica de la patología #5 de manera superficial

La imagen termográfica fue tomada en base a la temperatura que emitía la piedra superficialmente. Con el fin de comprobar el diferencial de temperatura obtenido de la imagen termográfica anterior, cabe destacar que de manera superficial se pudo apreciar más los orificios en donde se abrió camino la fisura de la piedra de estudio, además de hallar otros orificios de igual temperatura que la fisura.

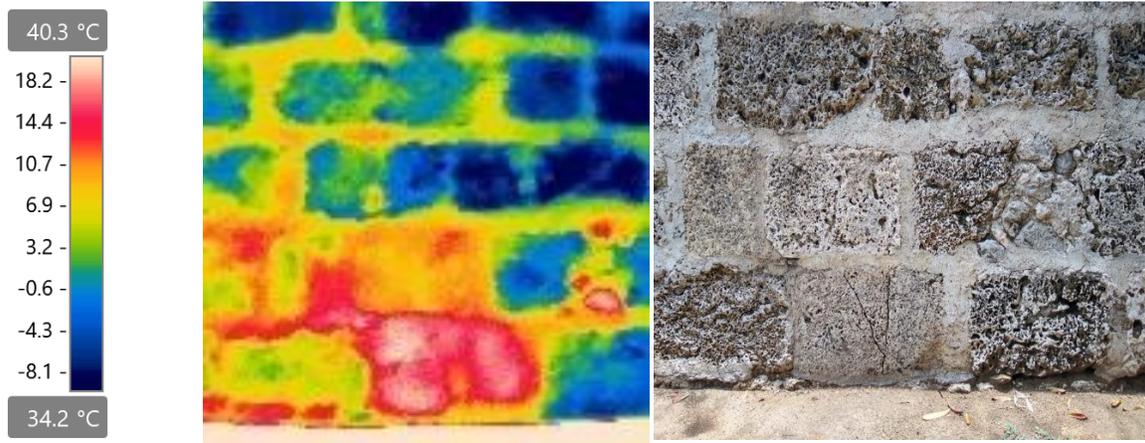
Ilustración 77. Termográfica de la patología #5 con respecto a la piedra

La imagen termográfica fue tomada en base a la temperatura de la piedra, con la finalidad de encontrar piedras aledañas de igual característica que la piedra de estudio en base a su capacidad de recepción de la radiación solar. No se halló alguna parecida salvo la argamasa que era de similares características.

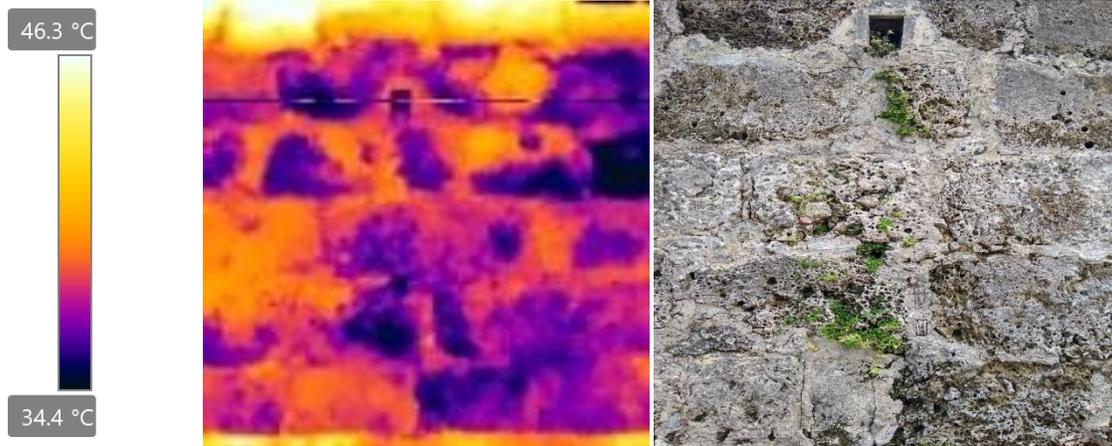
Ilustración 78. Termográfica de la patología #9 con respecto a la flora invasiva

La imagen termográfica fue tomada en base a la temperatura que emitía la flora invasiva, se destacó que en las piedras aledañas se puede expandir la flora debido a la temperatura similar que se encontraban con respecto a la piedra de estudio.

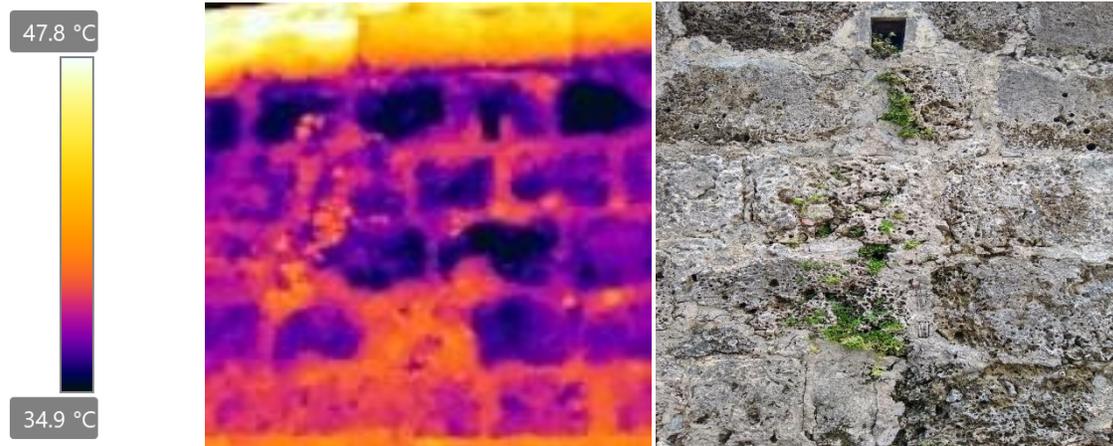
Ilustración 79. Termográfico de la patología #9 con respecto a la piedra

La imagen termográfica fue tomada en base a la temperatura con respecto a la piedra, aquí se evidencia más el hecho que la roca de estudio propicia el ambiente para la flora invasiva. Esta flora invasiva se podría expandir al lado derecho de la piedra más que el lado izquierdo, esto se debe a que la temperatura más baja similar a la flora se encuentra en el lado derecho. Lo anterior puede darse explicación por la duración de la exposición a la radiación solar.

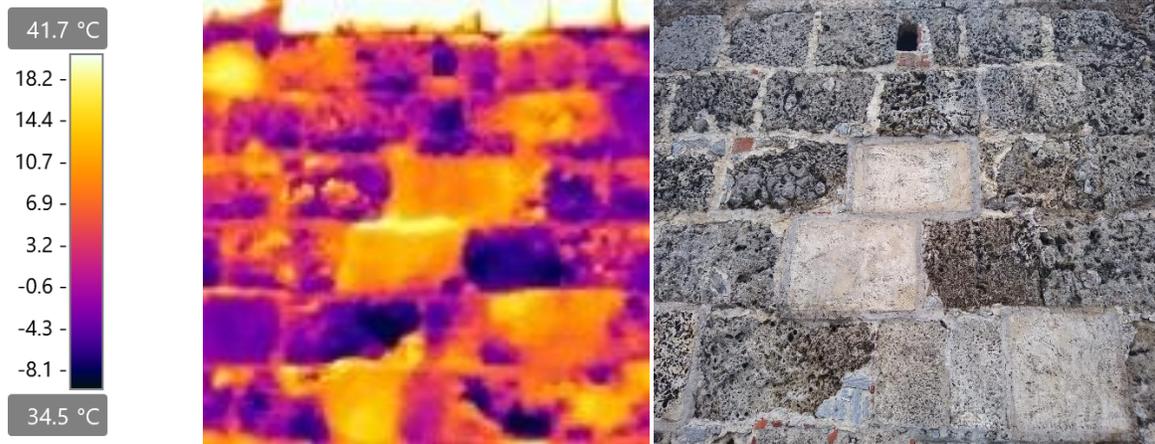
Ilustración 80. Termográfica de la patología #18 con respecto a las piedras aledañas

La imagen termográfica fue tomada en base a la temperatura de las piedras aledañas a las piedras de estudio. Se identifica que son de edad más joven a comparación de las demás lo que hace destacar su diferencial de temperatura alta con respecto a las demás.

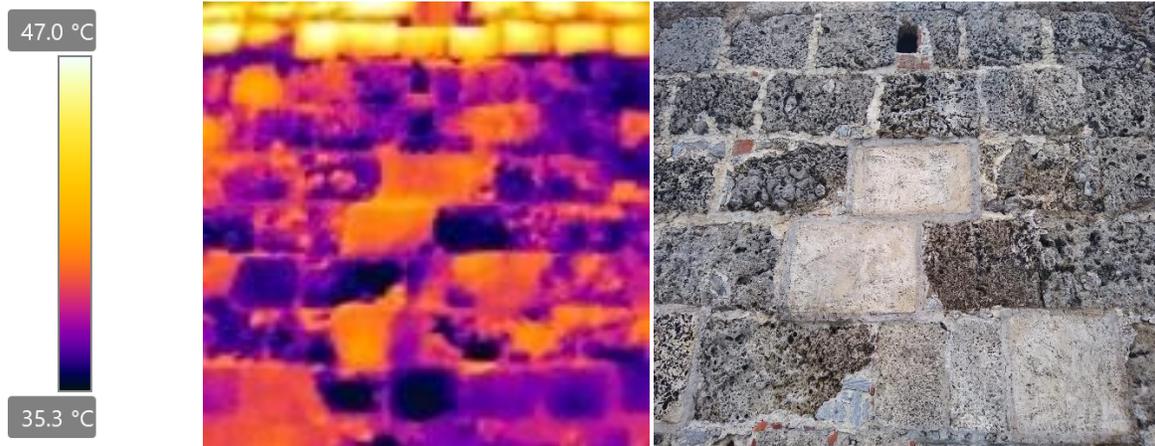
Ilustración 81. termográfico de la patología #18 con respecto a la piedra

La imagen termográfica fue tomada en base a la temperatura con respecto a las piedras de estudio contra las piedras aledañas. Debido a su joven edad se puede apreciar la baja porosidad que presentan con respecto a las aledañas, haciendo que tengan más superficie para la absorción de radiación solar.

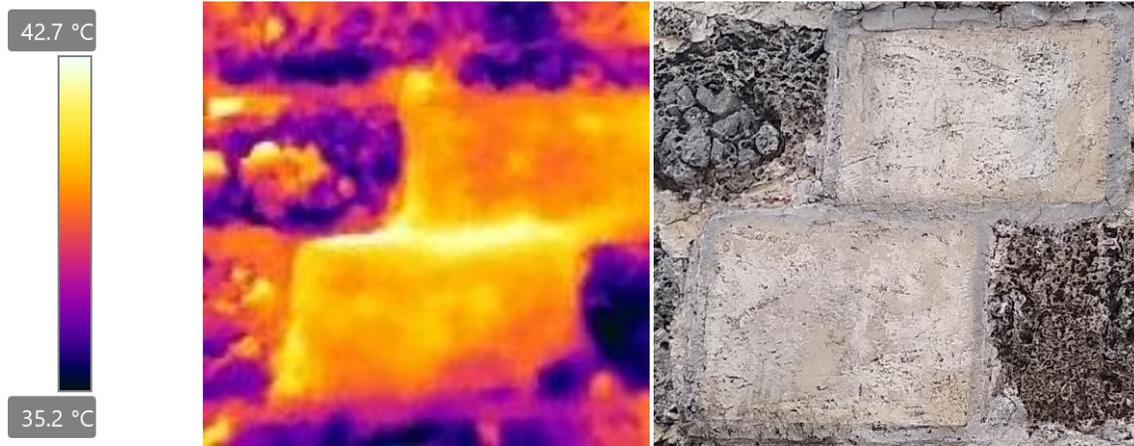
Ilustración 82. Termográfico de la patología #18 con respecto al concreto

La imagen termográfica fue tomada en base a la temperatura con respecto al concreto usado como argamasa. Se aprecia de manera contundente que es mucho más compacto que la piedra de estudio y que la argamasa usada en las piedras aledañas haciendo que tenga más capacidad de recibir radiación solar con respecto a los otros materiales.

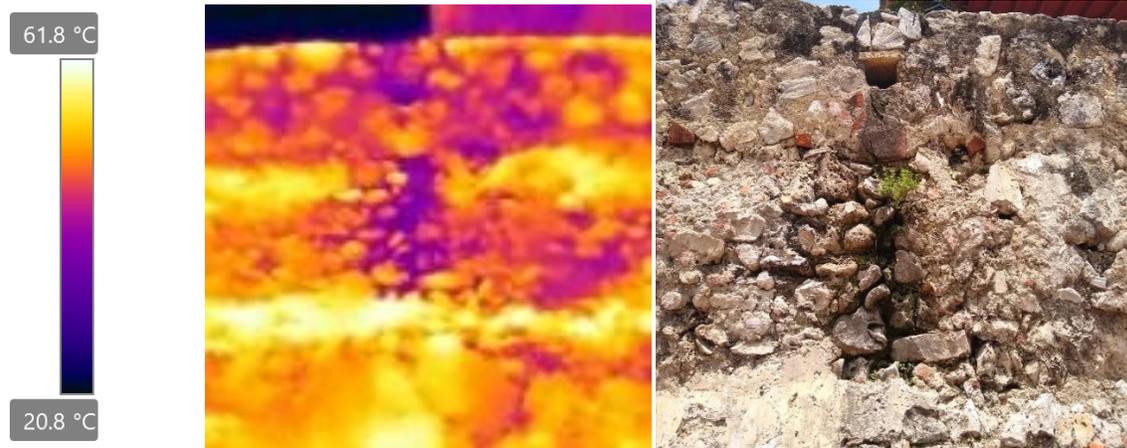
Ilustración 85. Termográfica de la patología #22 con respecto a la flora invasiva.

La imagen termográfica fue tomada en base a la temperatura de la flora invasiva, esto incremento la baja temperatura. La humedad presente en la patología ha provocado una cierta erosión producida por el caudal de agua producida por el restaurante. El diferencial de temperatura se debe a que la mayor cantidad de radiación solar es recibida en ese punto geográfico con respecto a los otros puntos del baluarte.

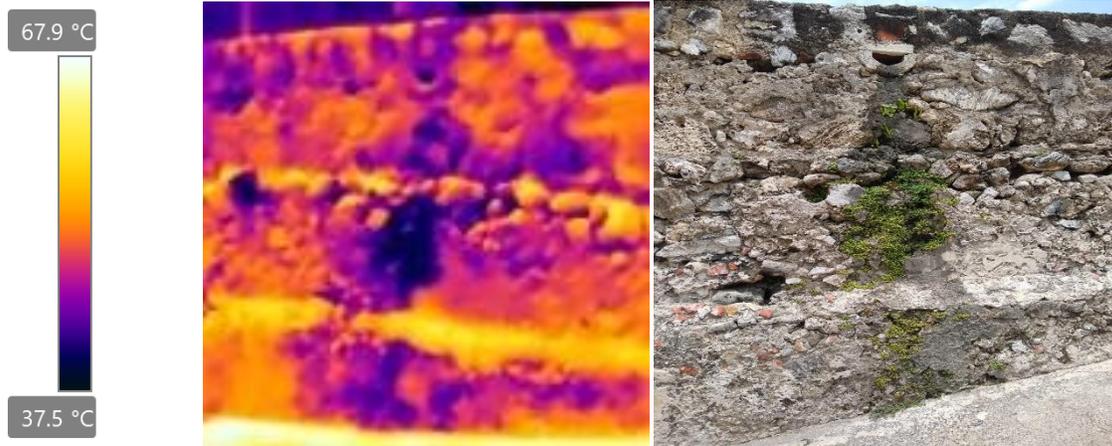
Ilustración 86. Termográfica de la patología #26 con respecto a la piedra

La imagen termográfica fue tomada en base a la temperatura con respecto a la roca de estudio. Este es el segundo de los diferenciales más altos de temperatura debido a la cantidad de humedad que presenta debido al caudal de agua producido en menor cantidad con respecto a la patología anterior teniendo la particularidad que se presenta más flora invasiva.

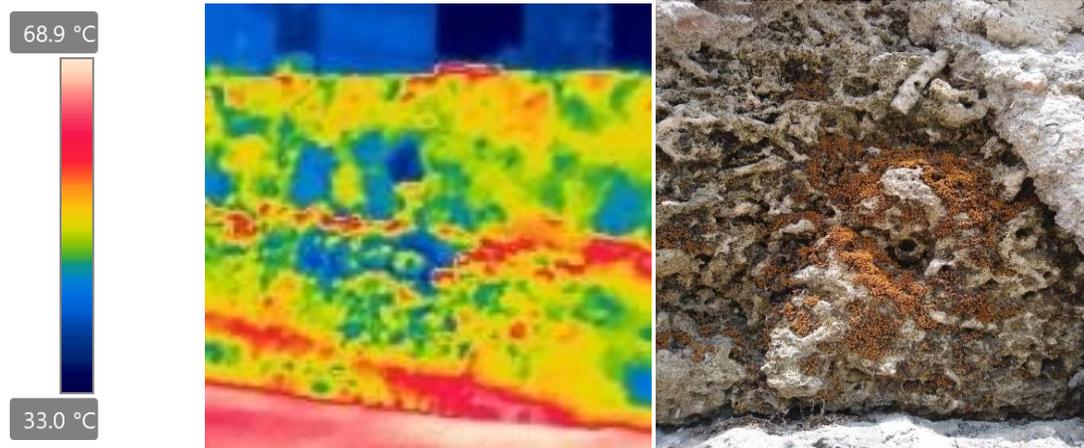
Ilustración 89. Termográfica de la patología #27 con respecto a la flora invasiva

PATOLOGIA #27		
UBICACIÓN		
CONTRAESCARPA-BALUARTE SAN FRANCISCO JAVIER		
COORDENADAS		
NORTE	OESTE	ERROR
10°25'18.26"	75°33'10.27"	+/- 3m
PATOLOGIA PRESENTE		
CARIES PROFUNDAS-DEGRADACION DE LA ROCA		
ACCION DE MITIGACION		
DEVASTAR-CAMBIAR BLOQUES

La imagen termográfica fue tomada en base a la temperatura con respecto a la flora invasiva que presentaba la roca. Se puede apreciar aún más el estado de humedad que esta presenta, la piedra de estudio además de su cercanía a la canaleta, se destaca que estaba incrustada y era poca sobresaliente superficialmente con respecto a las piedras aledañas.

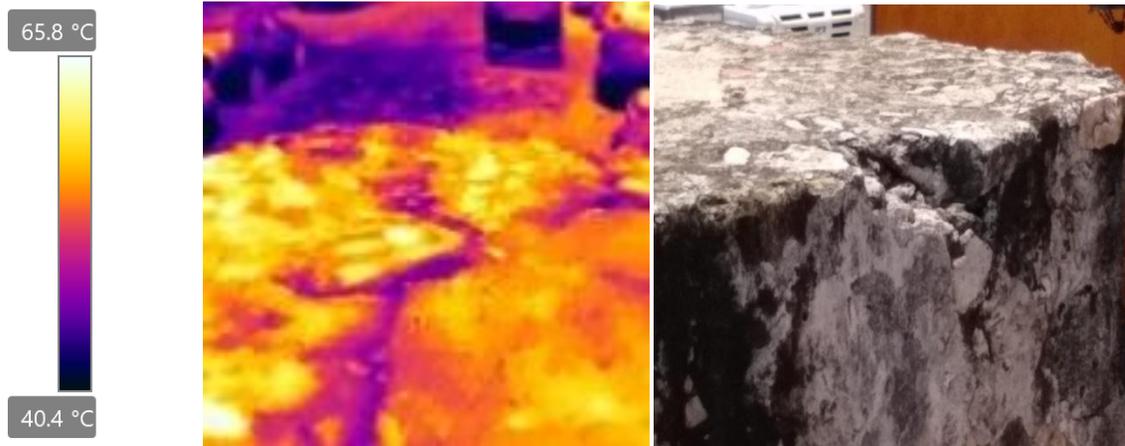
Ilustración 90. Termográfica de la patología #31 con respecto a la piedra

La imagen termográfica fue tomada en base a la temperatura con respecto a la piedra, se puede apreciar que es más factible que pueda recibir más radiación solar de una parte debido a la forma cóncava que tiene. Puede proliferar flora invasiva en la piedra de estudio debido a su cercanía de la mancha negruzca.
