**EVALUACIÓN GEOTÉCNICA Y DIAGNÓSTICO HIDROGEOLÓGICO DE LOS
PROBLEMAS DE ESTABILIDAD DE TALUDES QUE AFECTAN A LAS
VIVIENDAS DE LA ETAPA “BONANZA VISTA” DE LA URBANIZACIÓN
CIUDADELA BONANZA EN EL MUNICIPIO DE TURBACO, BOLÍVAR**

**UNIVERSIDAD DE CARTAGENA
FACULTAD DE INGENIERÍA
PROGRAMA DE INGENIERÍA CIVIL
CARTAGENA DE ÍNDIAS**

Trabajo de grado presentado como requisito para obtener el título de Ingeniero Civil

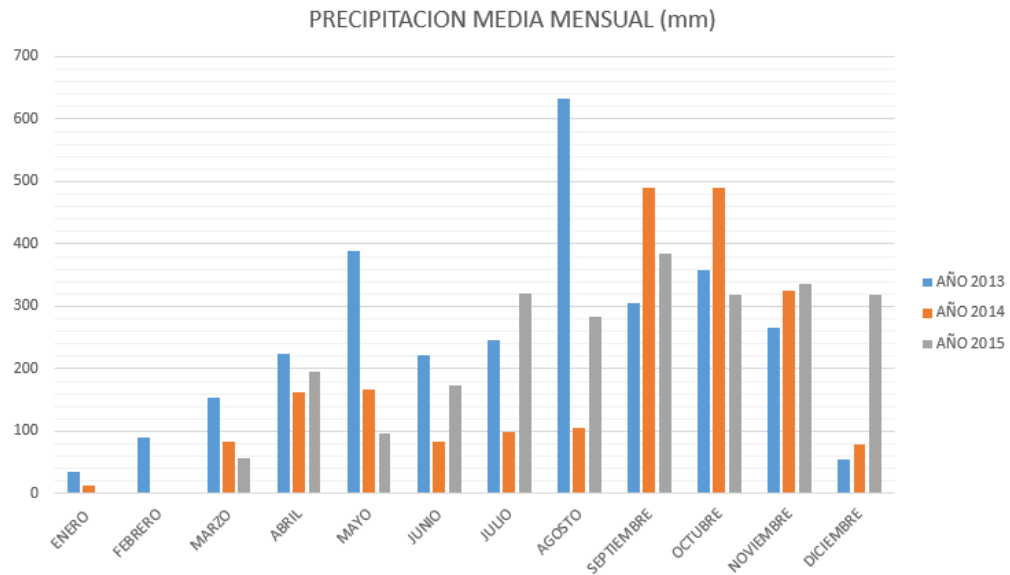
Figura 20. “Precipitaciones medias mensuales por año”

Se determinó que la precipitación durante los años en los cuales fue construida la etapa Bonanza Vista que corresponden a los presentados por la Figura 20 presento valores pico por encima del promedio anual desde que se inició la construcción de la Ciudadela Bonanza que corresponden desde el año 2004 con un promedio de 1651.5 mm en cambio el promedio anual de precipitación de los datos presentados por la Figura 20 es de 2414.74 mm.

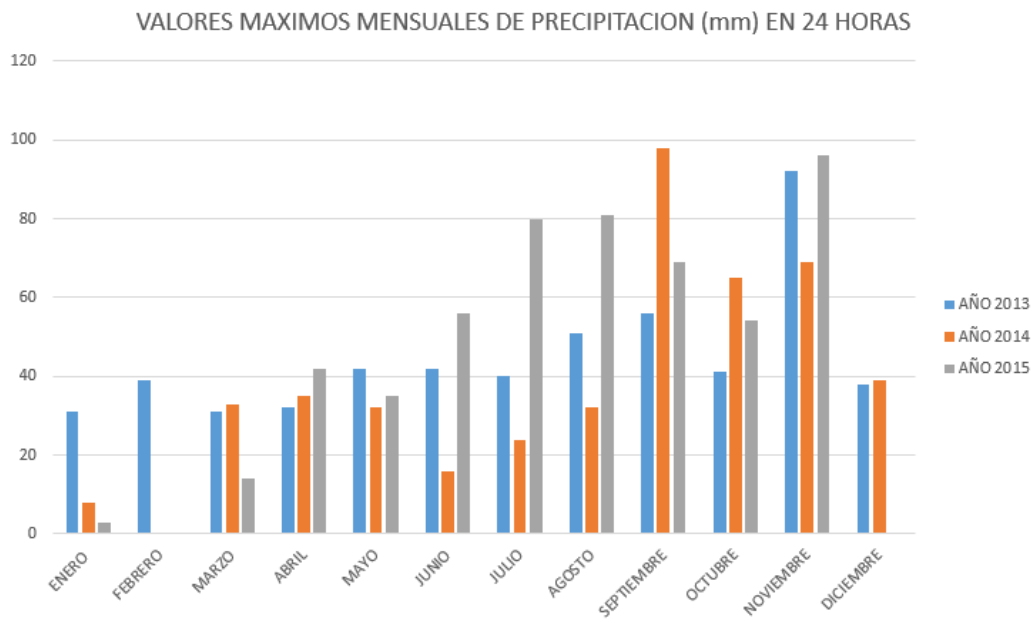
Figura 21. “Valores máximos de precipitación por mes”

Adicional a esto, la Figura 21 presenta los valores de precipitación máximo mensual con un promedio de valor máximo por año de 95mm, valor que también se encuentra por encima del

promedio anual desde el año 2004 que corresponde a un valor de 74.4. Esto permite justificar la saturación en las laderas de la zona de estudio y que podría estar desencadenando los problemas actuales de la zona.

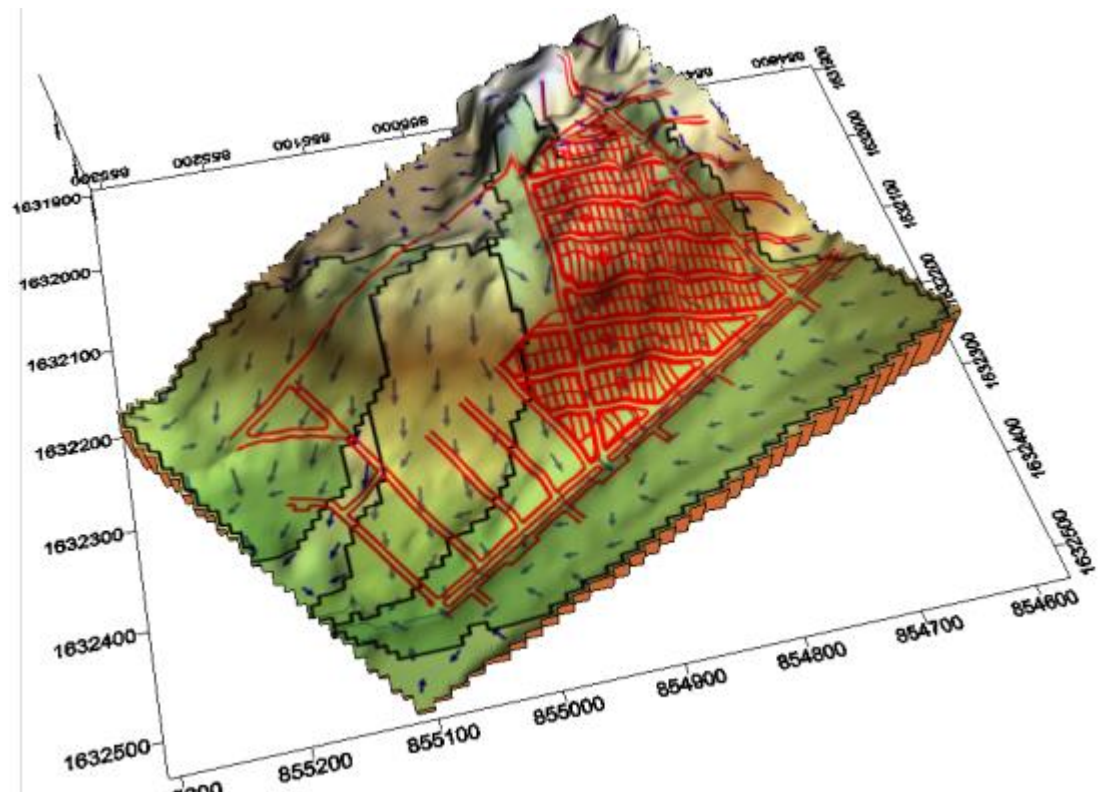
Figura 32. *“Proyección de las viviendas de la Etapa Bonanza Vista en el Modelo tridimensional del flujo superficial y Cuencas hidrográficas”*

Al realizar una proyección de las viviendas construidas sobre el Modelo Digital del Terreno se evidencio claramente que estas se encuentran ubicadas en las áreas topográficamente definidas para el drenaje de las aguas de escorrentía coincidiendo con las direcciones de los flujos de estas, desequilibrando de la capacidad de infiltración de los cauces que conducían sus aguas a la salida de cada cuenca hidrográfica provocando que actualmente estas viviendas se encuentren expuestas e influenciadas por las características topográficas, a los flujos de agua superficial que al infiltrarse en el terreno pueden llegar hasta las viviendas por medio de redes de flujo subterráneas siendo esta una posible causa de los problemas que actualmente se están presentando en estas viviendas.

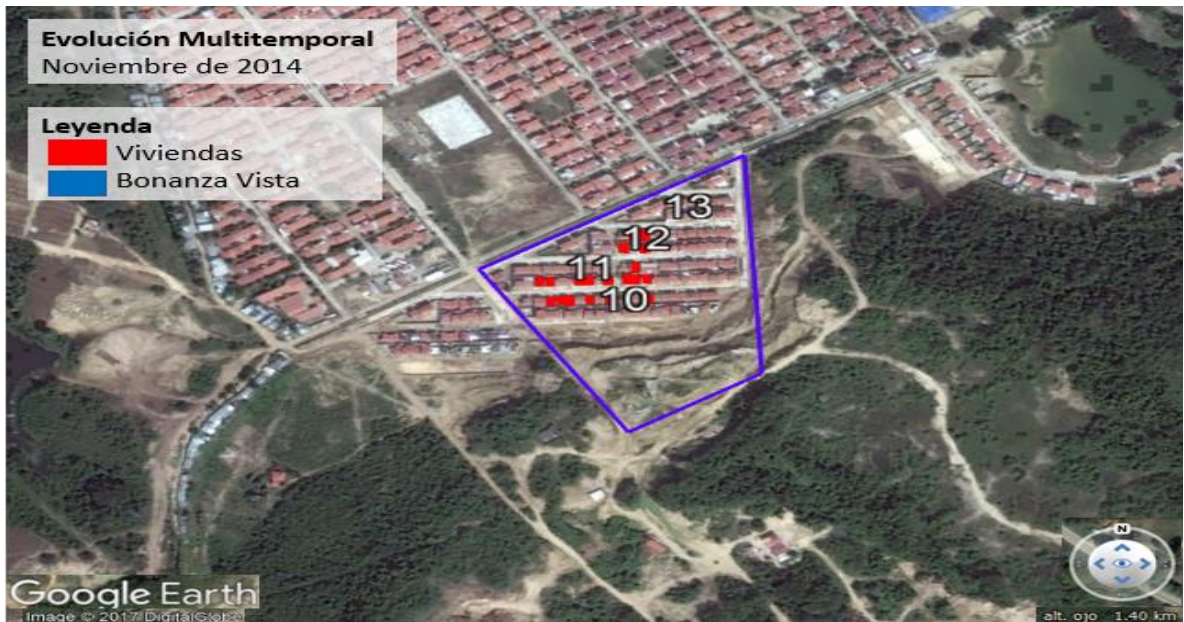
Figura 42. “Estado del área de estudio en noviembre de 2014”

Para noviembre de 2014 se observa como se ha densificado en general la zona de estudio, esto por el avance constructivo del proyecto, así como la intervención en cuanto a cortes en la ladera para la construcción de la manzana 9 (Figura 42). Posteriormente ya con un avance notorio en el proceso constructivo, en la Figura 43 se puede observar la construcción de la manzana 8 y los cambios que se le ha dado, tanto a la topografía como al área de estudio.

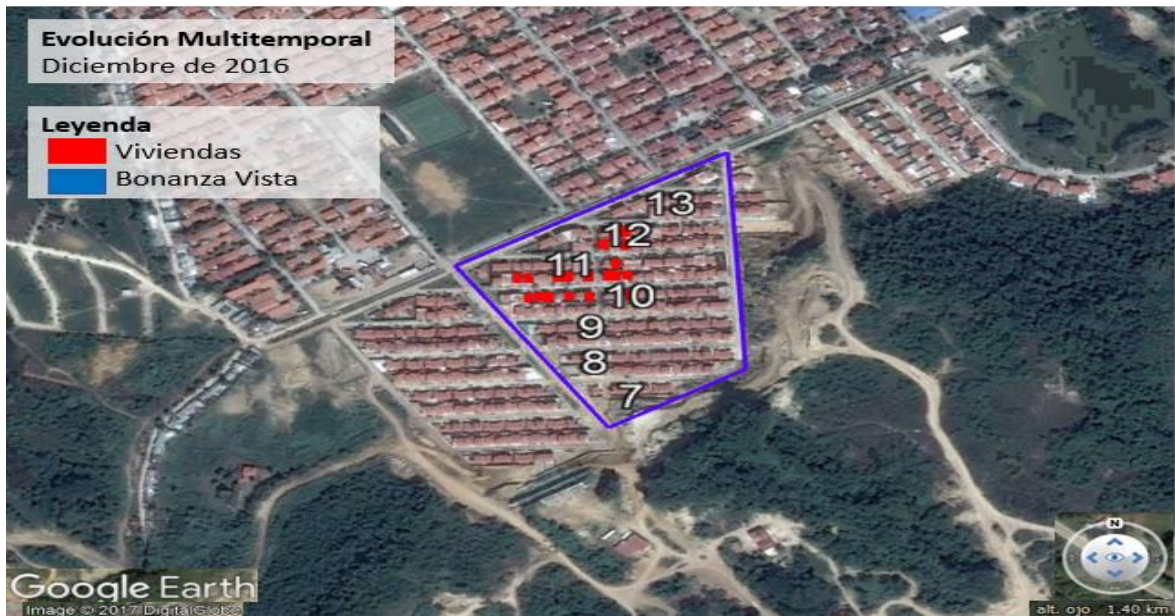
Figura 44. “Estado del área de estudio en diciembre de 2016”

La adecuación del terreno en la parte más alta de la ladera para la construcción de las viviendas de la manzana 7 inicio en noviembre de 2015, como se observó en la fotografía anterior, concluyendo la construcción de algunas de las casas de esta manzana para diciembre de 2016 (Figura 44).

Los trabajos de corte y retiro de la vegetación evidenciados en las fotografías satelitales, podrían ser detonantes de la problemática presentada en las viviendas actualmente puesto que las raíces de los árboles en las laderas aportan rigidez y estabilidad al terreno así como la absorción de parte de las aguas de escorrentía contribuyendo de esta forma al control del flujo de las aguas de escorrentía y las que se infiltran en el terreno, aspecto que se debió tener en cuenta durante el proceso de intervención del terreno.

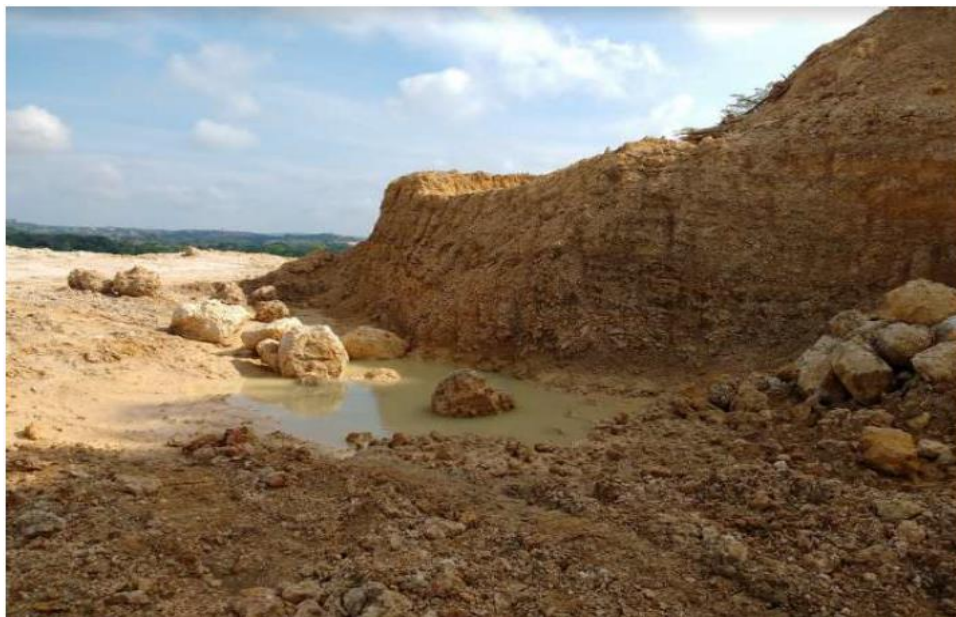
Figura 49 “Acumulación de agua en la parte superior del talud”

De acuerdo a los resultados de los estudios suministrados y la visita en campo de la zona de estudio, se llegó a la conclusión de que la principal zona de recarga está ubicada en la parte alta del talud debido a que las características del suelo en esta zona presenta la mayor probabilidad de filtración porque en su mayoría está compuesto de materiales granulares, entre las que se encuentran las arenas limoarcillosas así como fragmentos de rocas calcáreas, cabe destacar que el área de estudio se encuentra pavimentada por lo que la saturación del talud proviene de la precipitación que se infiltra en la parte alta de este ya que esta zona no se encuentra urbanizada. En la Figura 49 se muestra la parte alta del talud, evidenciándose la acumulación de agua en esta zona producto de las precipitaciones presentadas durante el periodo de investigación.

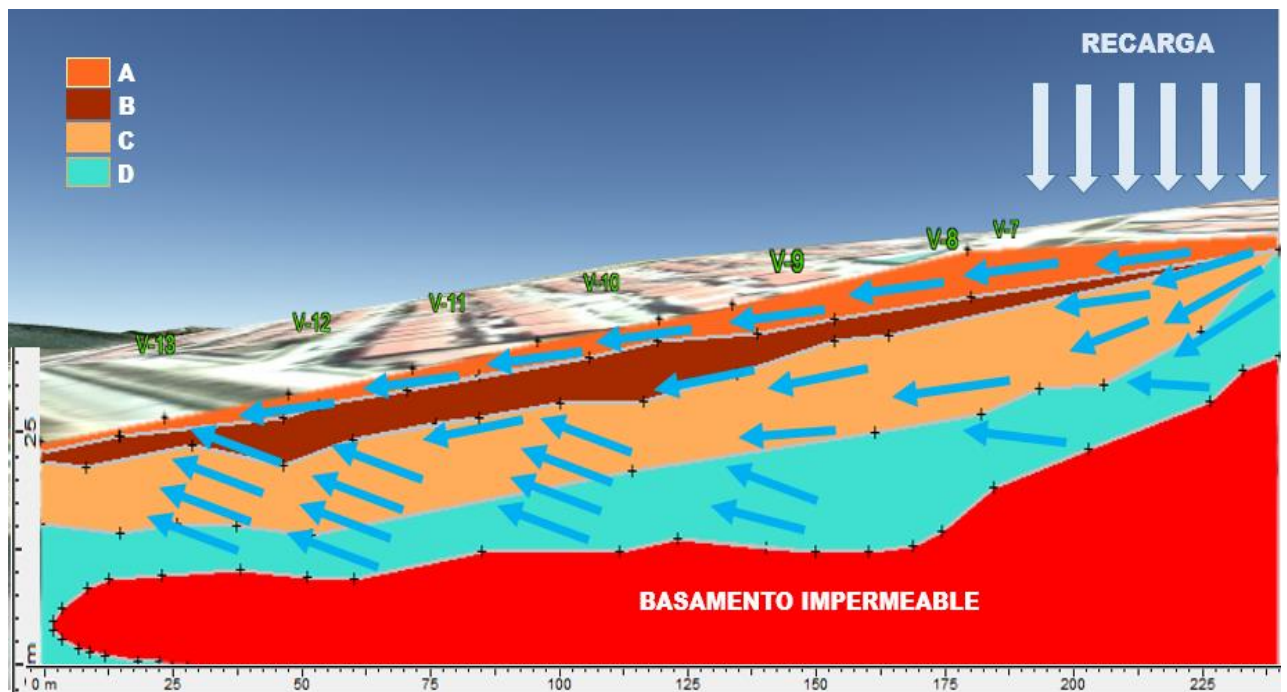
Figura 54. “Esquema de hidrodinámica subterránea”

La Figura 54 representa un esquema de flujo hidrogeológico que se realizó con la superposición de las secciones transversales de las líneas de resistividades del terreno y planos a diferentes alturas, el estudio de suelos suministrado, los valores de permeabilidad asignados y la correlación de estos con la información geológica e hidrogeológica existente. En el esquema, los primeros 4 estratos corresponden a los detectados con los resultados del estudio geofísico combinados con el estudio de suelos suministrado y un basamento

La superficie superior se comporta como zona de recarga donde se infiltra la precipitación que se almacena en acuíferos locales, cuya base impermeable genera un cambio en la dirección vertical del flujo hacia la zona izquierda del talud donde encuentra zonas débiles que les permite intentar aflorar, siendo en esta parte donde se ubican la mayoría de las viviendas afectadas.

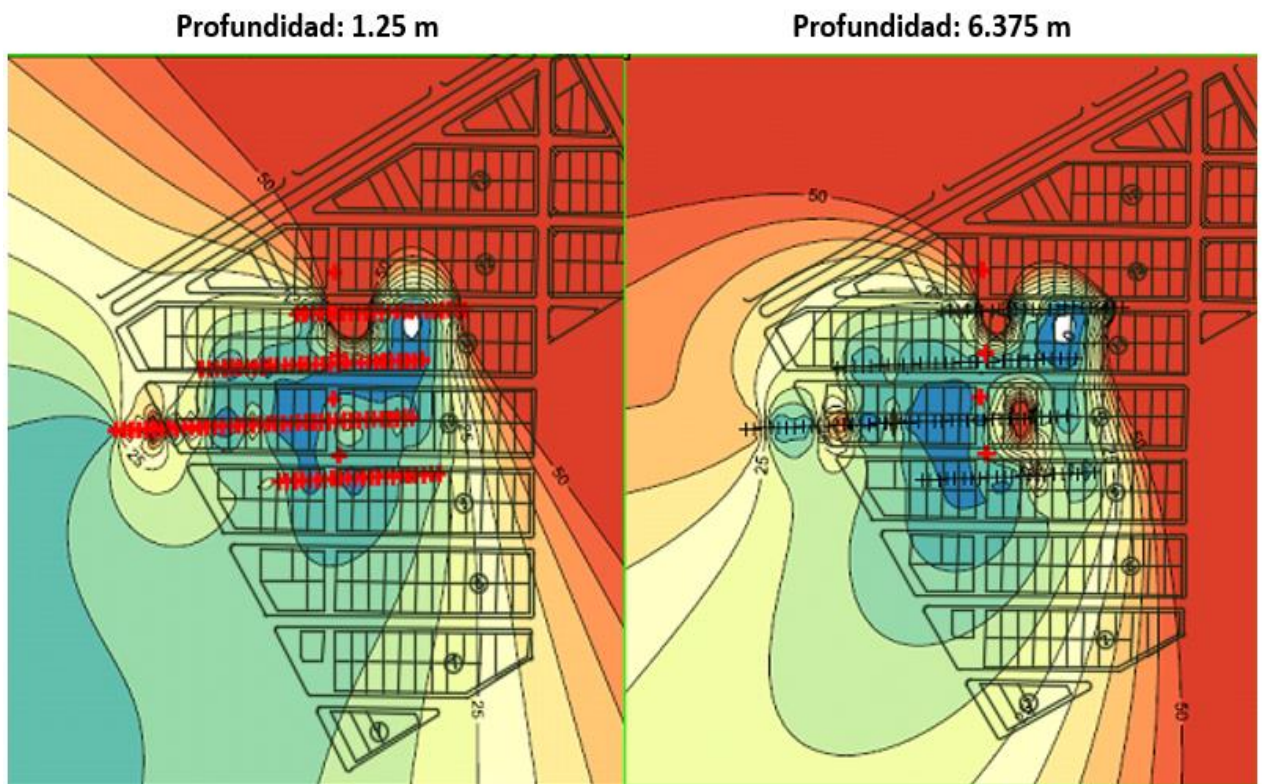
Figura 55. “Proyección de la zona de estudio en planos de resistividades”

A partir de los planos a diferentes profundidades de las zonas resistivas del terreno, se realizó una proyección de la ubicación de la zona de estudio teniendo en cuenta las coordenadas de las líneas de tomografía y la de ubicación de los sondeos del estudio de suelos suministrados con el fin de tener una mayor aproximación en cuanto a la ubicación de la zona de estudio en el plano, evidenciándose que las viviendas se encuentran ubicadas en las áreas de

resistividades más bajas de acuerdo a los planos tomados a profundidades de 1,25m y 6,375m así como también que la parte alta del talud funciona como la zona de recarga debido a los valores bajos de resistividad presentes en esta área, lo que provoca que estas viviendas se encuentren expuestas e influenciadas a los flujos de agua subterránea que al infiltrarse en la parte alta del talud pueden llegar hasta las viviendas por medio de redes de flujo subterráneas que al llegar al suelo de desplante de la cimentación provoca erosión generando vacíos en estas áreas que provocan asentamientos en la estructura siendo esta la causa de la problemática presentada.

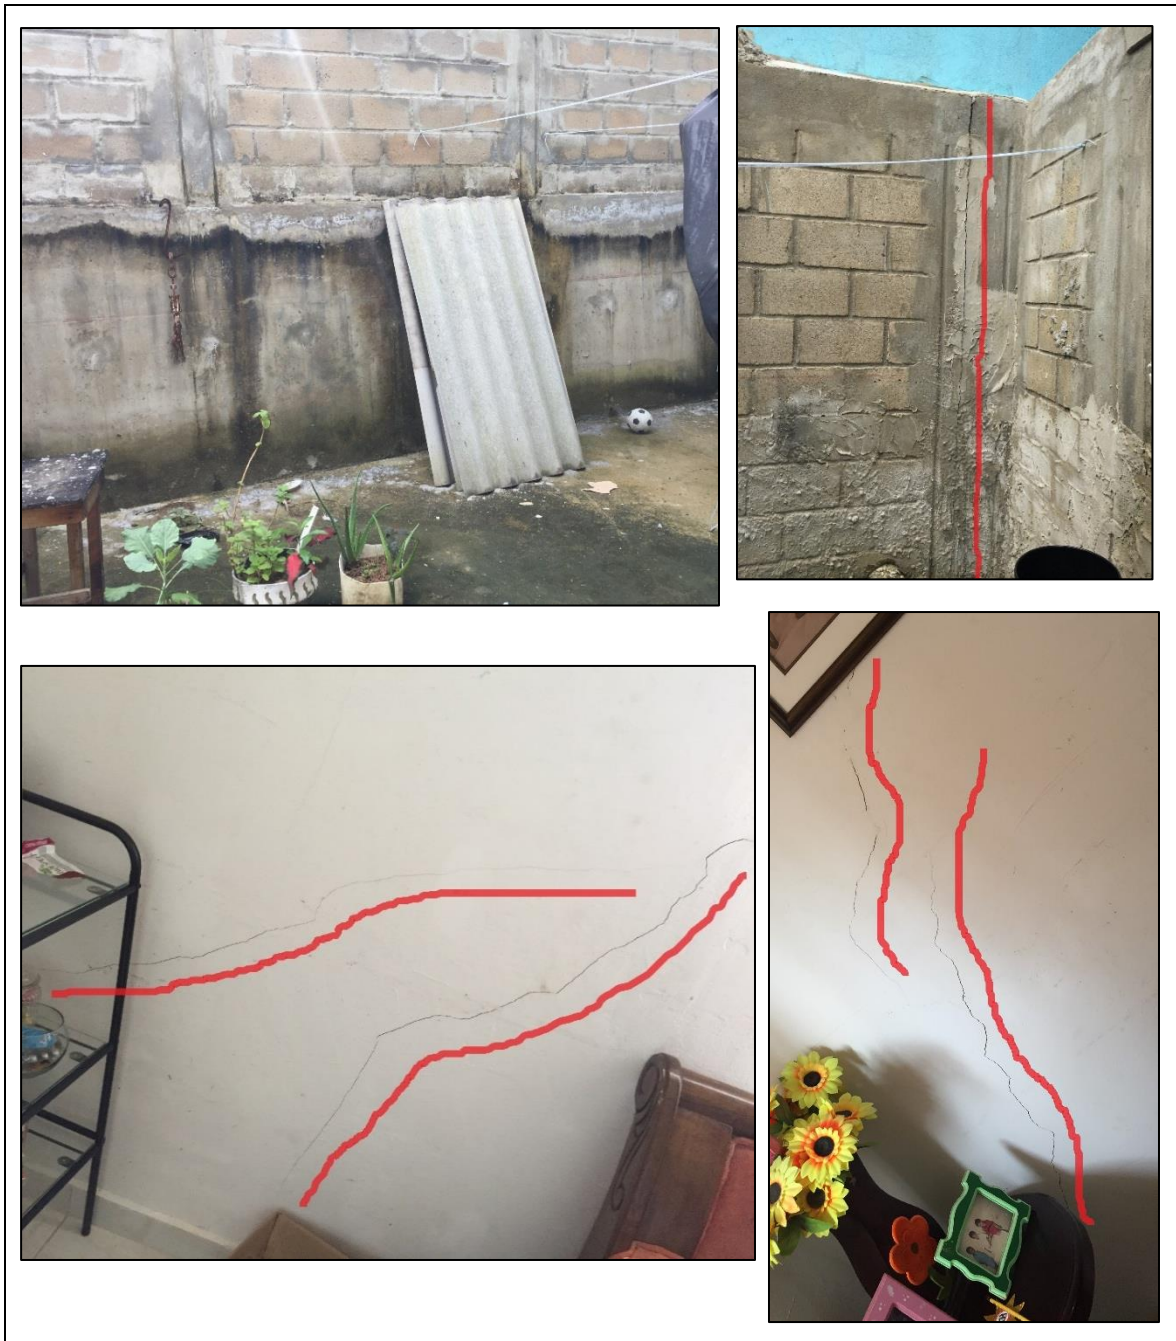
ANEXO 1. FICHA TECNICA VIVIENDA V 10-30

Fuerte		Manchas	X
	Severo		Perdida de Material	
Observaciones: La vivienda no fue intervenida antes de la visita, se observa humedad pronunciada, fisuras en general, grietas en pisos, abertura grande en un muro.

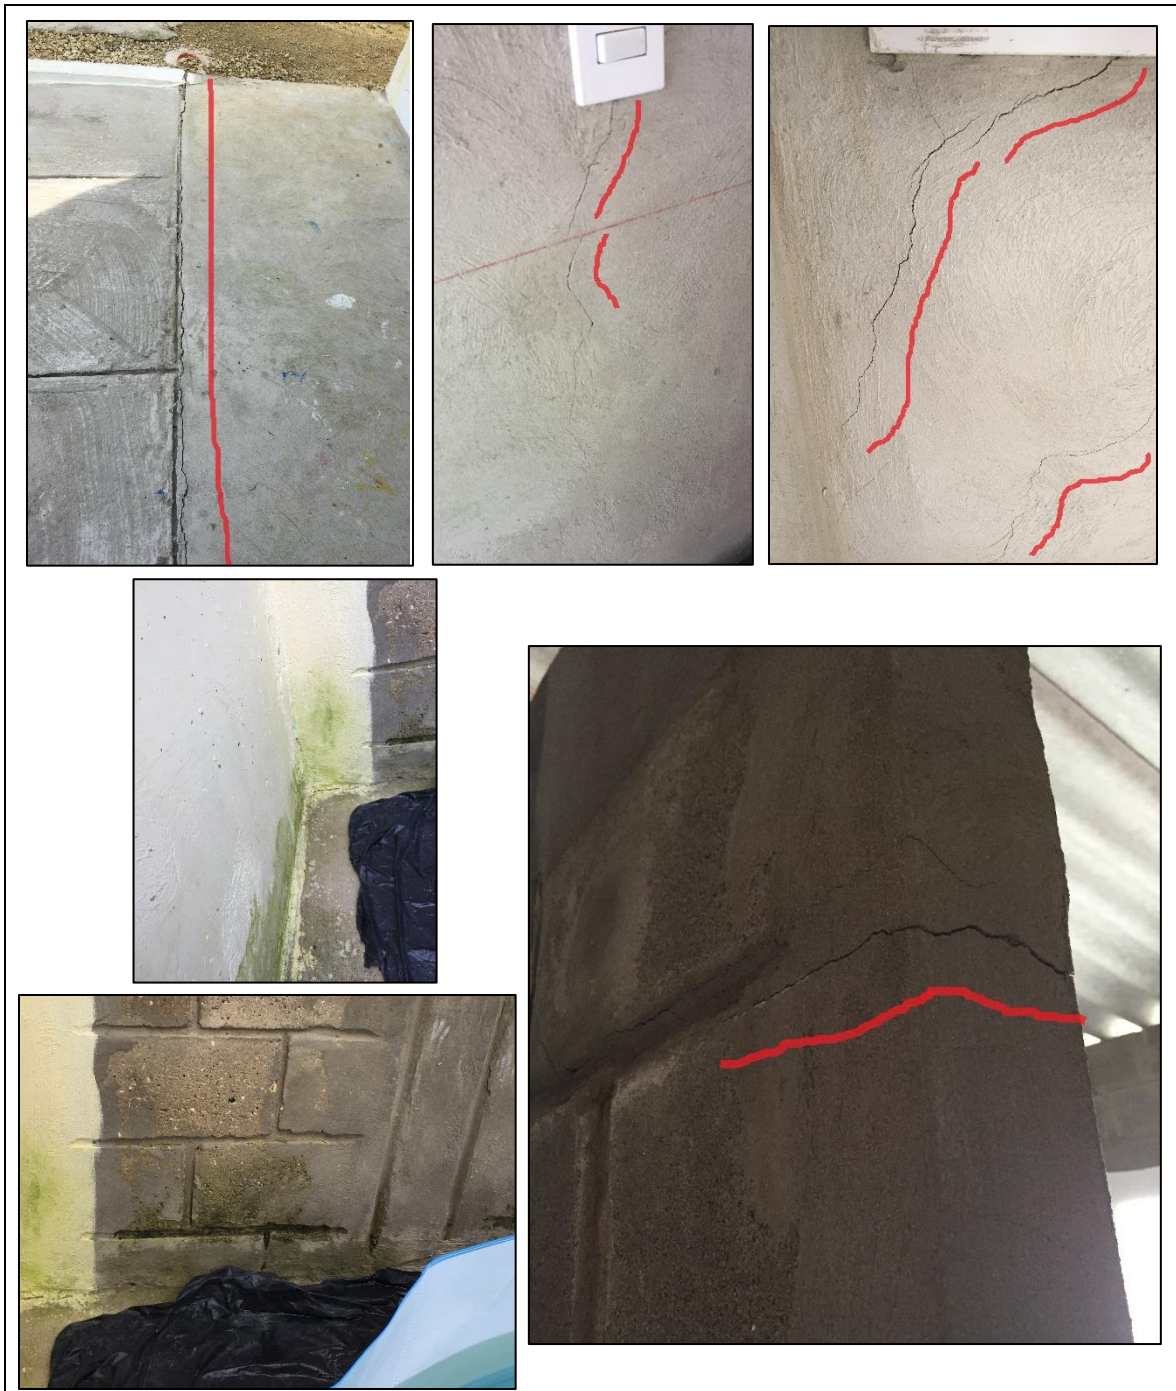
ANEXO 4. FICHA TECNICA VIVIENDA V 10-37

Moderado	X	Hongos – Moho	X	
	Fuerte		Manchas	X	
	Severo		Perdida de Material		
Observaciones: La vivienda fue intervenida antes de la visita, se hizo demolición de la plantilla pre-existente, se hicieron 8 zapatas, se hicieron micro-pilotes de arena y se fundió nuevamente la platina con espesor de 10 cm y malla electro-soldada de 20X20, se hizo cambio de muros por columnas (7 unidades) y arreglos en general con respecto a la humedad. La vivienda presenta fisuras pequeñas, una grieta pronunciada en la columna del patio, humedad en cocina, sala y patio (continúa luego de intervención).
