DIAGNOSIS DE LOS PATRONES DE DETERIORO EN EL MATERIAL PÉTREO DE
LA MURALLA INFLUENCIADO POR EL AMBIENTE HÚMEDO Y SALINO EN LA
CIUDAD DE CARTAGENA.

(Estudio del Caso: Sector del Baluarte de San Ignacio y la Cortina entre este y el Baluarte
de San Juan Evangelista)

UNIVERSIDAD DE CARTAGENA
FACULTAD DE INGENIERÍA
PROGRAMA DE INGENIERÍA CIVIL
CARTAGENA DE INDIAS D.T. Y C.

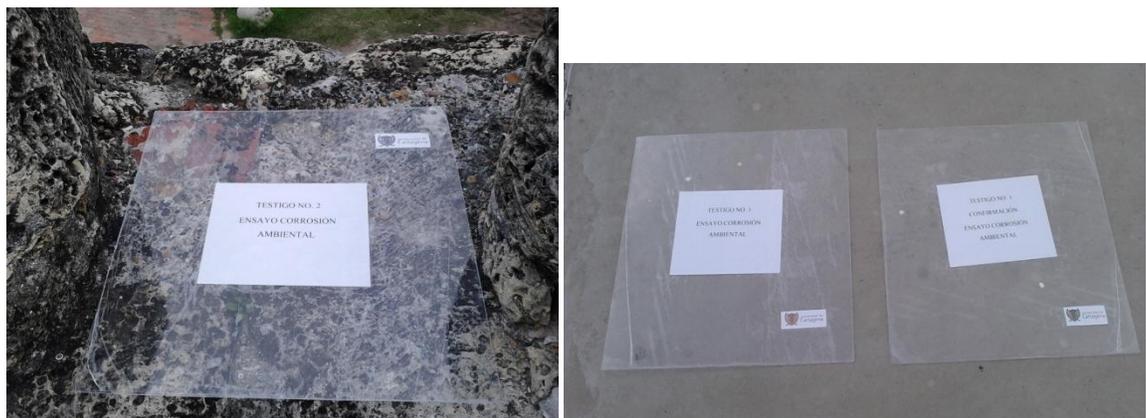
costero circundante a la muralla, se depositan en un intervalo de tiempo. Para efectos de este ensayo se estableció que el tiempo de exposición sería variable de acuerdo a la permanencia de las condiciones atmosféricas. Los testigos fueron colocados en lugares representativos del lienzo, en los que se consideró que no había barreras físicas o posibles factores antrópicos que pudieran generar una alteración (Imagen 24).

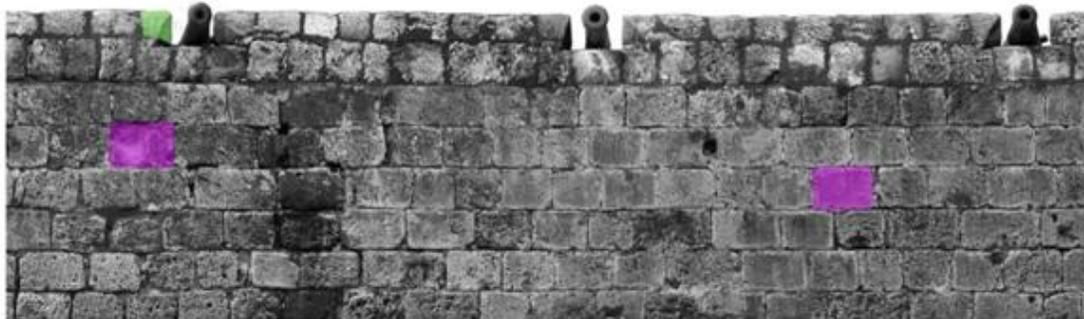
Imagen 26. Diferentes tipos de piedra presentes en el Lienzo del Baluarte de San Ignacio. En la parte superior se observa la única muestra de tipo Wackston

De las muestras tomadas solamente una (TE-58-2008. I-06) corresponde a las rocas de tipo Wackstone (ver Imagen 26). La microfotografía de la Imagen 27 muestra diferentes fragmentos fósiles flotando en la matriz de micrita.

La porosidad del ejemplar fue calculada en 16%. Se reconocieron: (1) poros generados por disolución de fósiles y micrita e (2) intersticios intragranulares naturales en fragmentos de corales.

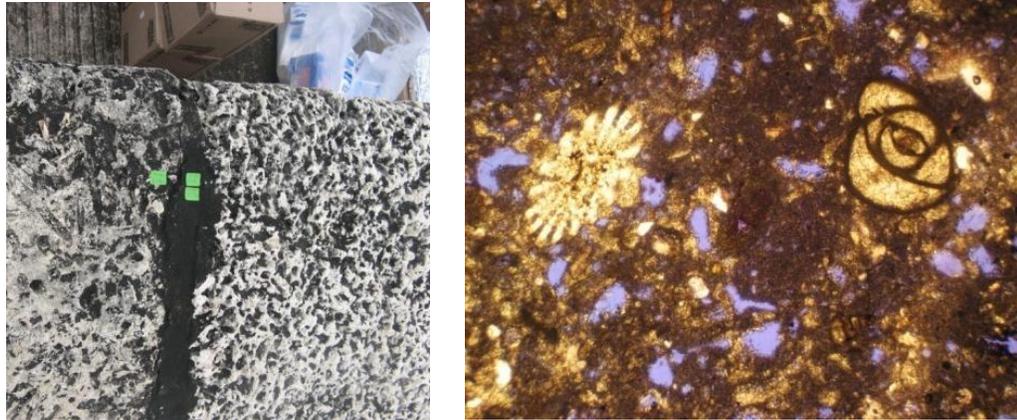
La roca está predominantemente compuesta por fósiles calcáreos (37.5%) aglutinados por micrita (o lodo calcáreo) (61.5%). En menor proporción se reconocieron partículas terrígenas (trazas) tales como: cuarzo monocristalino, cuarzo policristalino (con epidota y micas accesorias), feldespato, minerales micáceos (moscovita) y minerales pesados (epidota). El conjunto fósil está representado por: corales (con poros intragranulares), equinodermos (espinas), briozoos, algas fosilizadas, foraminíferos y bivalvos de concha gruesa (Imagen 27). La mayoría de bioclastos se encuentran recrystalizados y han perdido sus rasgos internos originales característicos, en algunos casos están parcial o casi completamente disueltos, atribuyéndose tal situación a la meteorización química

Imagen 27. 1. Microfotografía de la muestra TE-58-2008. I-06 en donde se observan los fragmentos fósiles flotando en la matriz de lodo calcáreo. Roca tipo Wackstone. A la izquierda, imagen general de la roca.

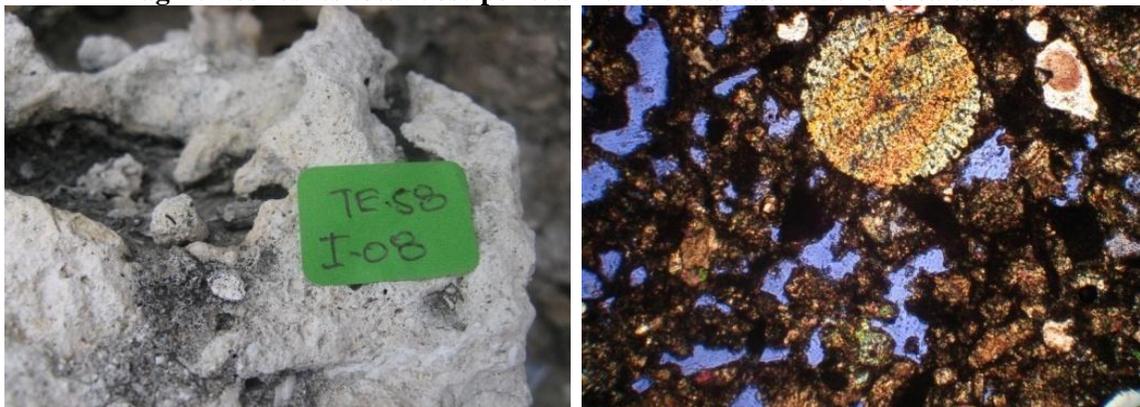
Por su parte, más de la mitad de las muestras analizadas corresponde a piedras de tipo Packstone (TE-59-2008. I-01, TE-59-2008. I-03, TE-58-2008. I-08, TE-58-2008. I-09, TE-58-2008. I-10 y TE-59-2008. I-11) y son características de crecimientos de tipo arrecifal en sectores restringidos (ver Imagen 28). A nivel de textura, estas rocas presentaron diferentes tipos de poros e intersticios internos, alcanzado una porosidad entre 15-20% aproximadamente y siendo casi toda causadas por la disolución.

Imagen 28. Microfotografía de la muestra TE-58-2008. I-08 en donde se observan los fragmentos fósiles tocándose puntualmente en la matriz de lodo calcáreo.

En todas las muestras tipo Packstone se encontraron procesos de disolución y corrosión intensa por meteorización química, desarrollo de algas (trazas) en el borde o justo por debajo de la superficie externa y concentración de partículas carbonosas (2%) igualmente en el borde externo de la muestra. A pesar de que los últimos dos efectos también contribuyeron a la disolución, su resultado es volumétricamente insignificante. La polución fue la responsable de la concentración carbonosa y asimismo la causante de la coloración negra. La caracterización de cada una de las 6 piedras encontradas se encuentra en los Anexo 2.

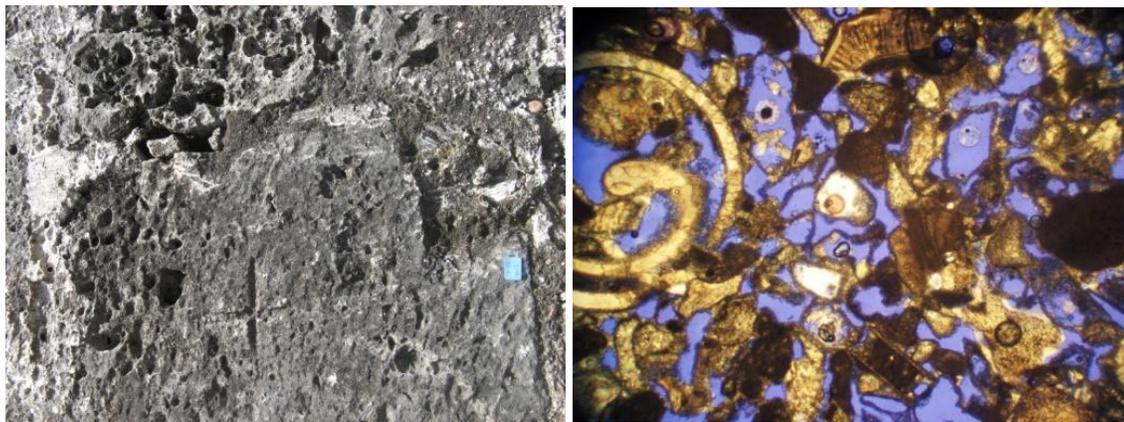
se formó la roca, corresponde a una playa calcárea cercana a un crecimiento arrecifal (ver Imagen 29).

Se encontraron efectos de disolución referidos a: (1) filtración de agua lluvia ácida (meteorización química), (2) corrosión por actividad biológica, producida por el crecimiento de algas (trazas) y (3) acumulación de partículas carbonosas (trazas), por contacto de la roca con CO₂. Los dos últimos efectos no fueron volumétricamente importantes y sólo perturbaron la superficie de la roca. El color negro externo es atribuido a la contaminación atmosférica.

Imagen 29. Microfotografía de la muestra TE-58-2008. I-12 en donde se observan los fragmentos dentro de la matriz de cemento calcáreo. A la derecha imagen general de la roca.

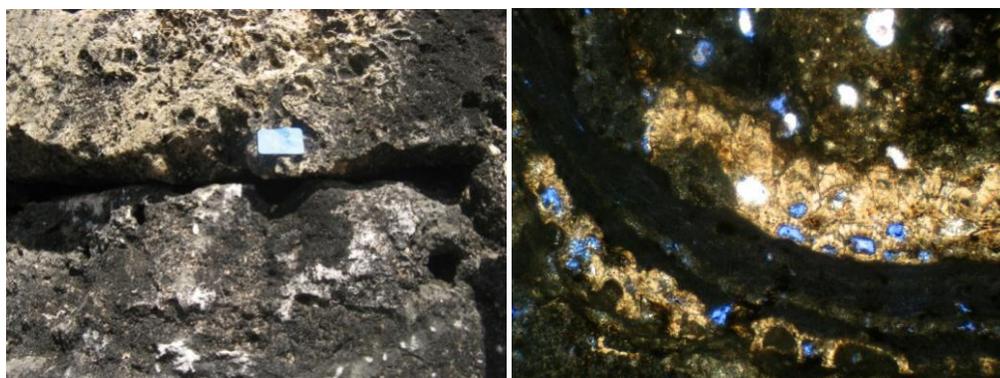
En el informe del tramo solo se registró una muestra (TE-58-2008. I-13, ver Imagen 30) que clasificada dentro de esta categoría y de acuerdo a los resultados encontrados en los exámenes de sección delgada se reconoció que: el ejemplar presenta dentro de su composición algas de ambientes arrecifales y fósiles de corales (bivalvos de concha gruesa, equinodermos (espinas y placas) y foraminíferos), aún cuando en general estos últimos han preservado su textura interna característica, se pudo reconocer que en algunos lugares están totalmente disueltos. Se halló lodo calcáreo relleno de los espacios interfosilíferos y en varios sectores también estaba levemente corroído y disuelto. Por su parte se estimó una porosidad del 16% y solo se identificaron poros por disolución.

Se halló disolución o lixiviación parcial de los diversos elementos calcáreos que componen los ejemplares (fósiles y matriz). Otro proceso menos importante desde el punto de vista volumétrico es la oxidación (3.5%) parcial de la roca con hematita y limonita. Estos minerales forman un anillo concéntrico en el borde externo y son los responsables de la coloración amarilla irregular. Las huellas de disolución fueron producidas esencialmente por la penetración de fluidos ácidos (agua lluvia). Adicionalmente, se desarrollaron algas en o cerca de la superficie externa, y se acumularon partículas carbonosas en el mismo lugar por contaminación. Por esta razón, la roca exhibe una tonalidad negra en la cara que está expuesta a condiciones atmosféricas.

Imagen 30. Microfotografías de las muestras TE-58-2008. I-13. Se observan los diferentes poros e intersticios generados por las estructuras esqueléticas del coral.

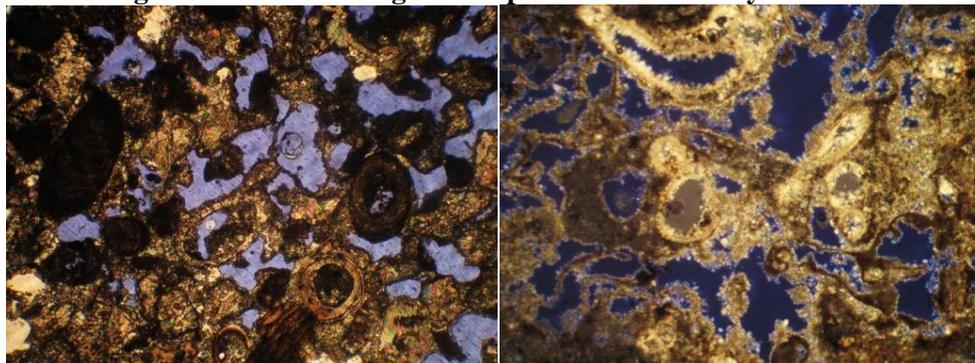
De la caracterización de material mencionado en los análisis precedentes, se observó que las piedras del tipo Boundstone presentan mayor cantidad de poros y un tamaño mayor que las piedras de tipo Grainstone (Ver la Imagen 32), en la cual las zonas azules corresponden a poros y orquedades de los materiales. Esto conlleva a las piedras Grainstone por reducido tamaño de poros a tener dificultades en el proceso de transferencia de humedad y favoreciendo a la capilaridad.

Imagen 32. Secciones delgadas de piedra *Boundstone* y *Grainstone*
