EVALUACIÓN, DIAGNÓSTICO Y PROPUESTA DE INTERVENCIÓN PARA LA
PATOLOGÍA DEL PUENTE ROMÁN UBICADO EN EL BARRIO MANGA.

UNIVERSIDAD DE CARTAGENA
FACULTAD DE INGENIERIAS
PROGRAMA DE INGENIERIA CIVIL
CARTAGENA DE INDIAS D.T.Y.C

PROPUESTA DE TRABAJO DE GRADO

Cartagena de Indias D.T. y C. Diciembre 2014

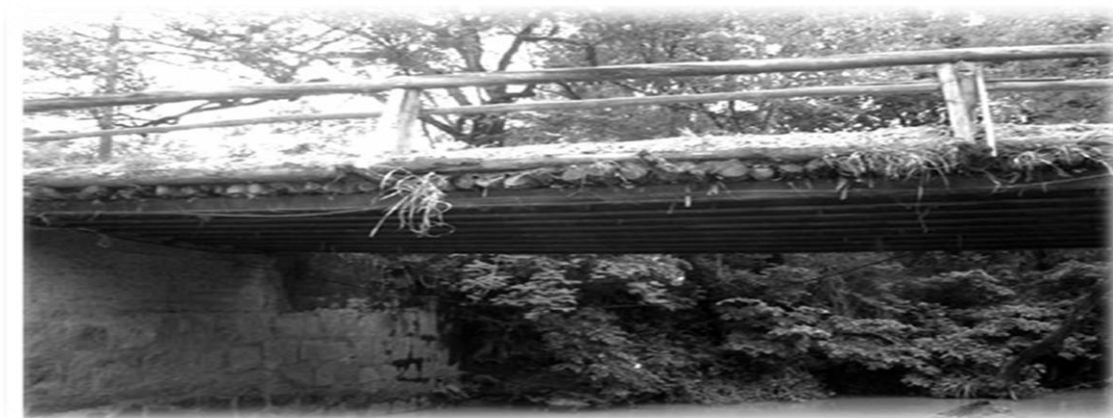
Imagen 1. Fotografía del estado de la superestructura.

A éste puente le hacen una inspección netamente visual con la que se determinan fallas en la superestructura, estas comprendidas por la corrosión en las vigas longitudinales de acero, las cuales ya han perdido parte de su sección transversal en la zona de tensiones y el mal estado de las vigas transversales al tráfico, las cuales son de madera encontrándose con grandes signos de desintegración, podridas por la humedad que se guarda en el material de suelo que sirve como losa. Existen problemas adicionales en relación con las juntas que presentan grietas visibles, indicando sobrecargas excesivas a las permitidas por el diseño. En parte las juntas no están unidas debido a la erosión y bajo rendimiento, también se observa que los contrarrieles de madera están en precarias condiciones y podrían fallar incluso con cargas menores. La Imagen 2 ilustra tales lesiones.

La sugerencia que hacen los autores de esta investigación para mantener las condiciones estructurales del puente o su reparación es cambiar la superestructura por una hecha en concreto reforzado y/o madera, para así aumentar la capacidad de carga y función estructural, como también aumentar la vida útil, pues con una losa de concreto se evitan la acumulación de humedad que ocasiona las lesiones principales en esta estructura.

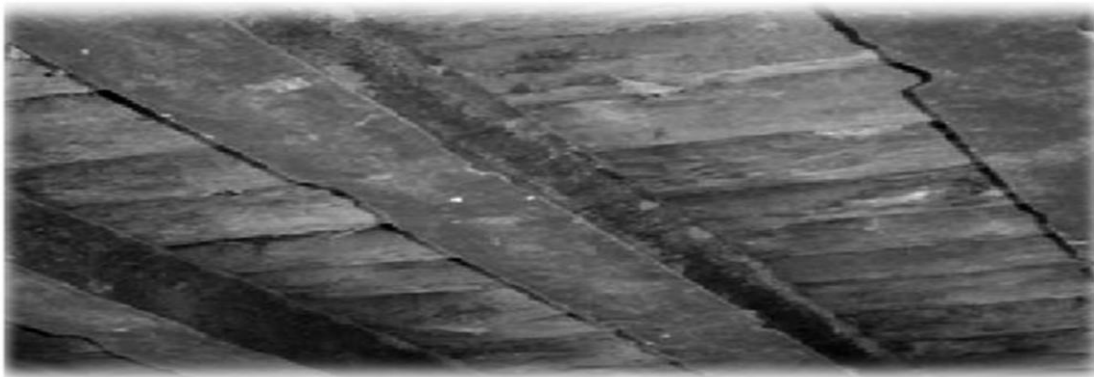
Imagen 2. Fotografía de la corrosión de las vigas longitudinales y mal estado de los troncos de madera transversales.

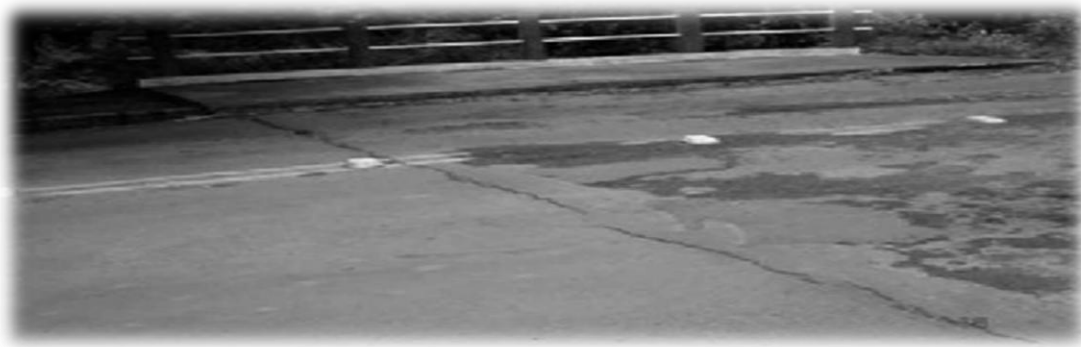
El avanzado grado de agrietamiento indica un esfuerzo excesivo, este tipo de patología es posible conlleve a un colapso que puede causar daño a la comunidad, especialmente a los estudiantes de una escuela que se encuentra muy cercana. El diagnóstico arroja que la intervención para fortalecer los soportes es urgente, ya que si no se hace una pronta intervención en la estructura, ésta podría colapsar. Las otras patologías tales como la corrosión en refuerzos de aparatos de protección (barandas) y el avanzado deterioro del pavimento son temas que requieren tratamiento de conservación vial. En conclusión se observa una relativa negligencia en la inspección y mantención de la estructura del puente, en resumen abandono total por parte de esta (ver Imagen 3).

Imagen 3. Fotografía de las grietas en las juntas y deterioro del pavimento.

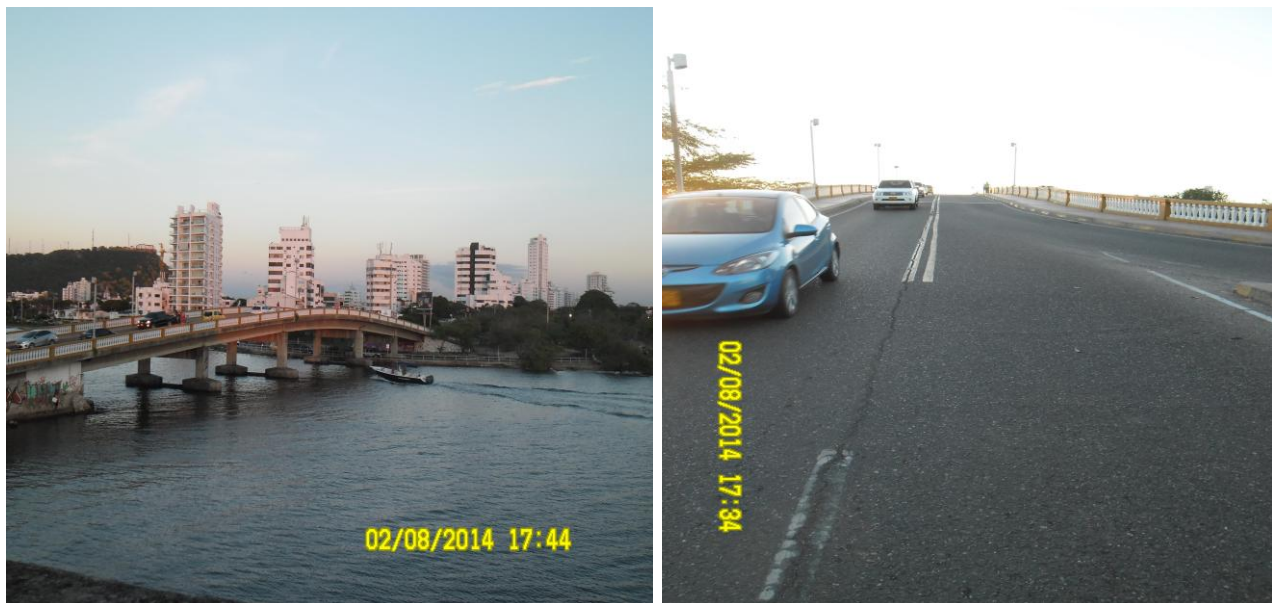
Como resultado de la inspección general se presentan las fotos panorámicas de perfil y de la superficie, en estas se evidencia el constante flujo de vehículos, peatones y embarcaciones de todo tipo. (Ver Fotografía 2).

En el monitoreo del comportamiento de la estructura ante el paso de vehículos de gran dimensión como buses y camiones con ejes dobles y ejes dobles tándem, se notó se presentaban pequeñas vibraciones perceptibles a los peatones, dando sensación de inseguridad o vértigo, lo cual por ser un puente isostático simplemente apoyado se toma este fenómeno como un comportamiento normal de la estructura.

Fotografía 2. Fotos panorámicas de perfil y de la superficie del Puente Román.
