**EVALUACIÓN, DIAGNOSTICO PATOLÓGICO Y PROPUESTA DE INTERVENCIÓN  
DEL PUENTE ROMERO AGUIRRE**

**UNIVERSIDAD DE CARTAGENA**

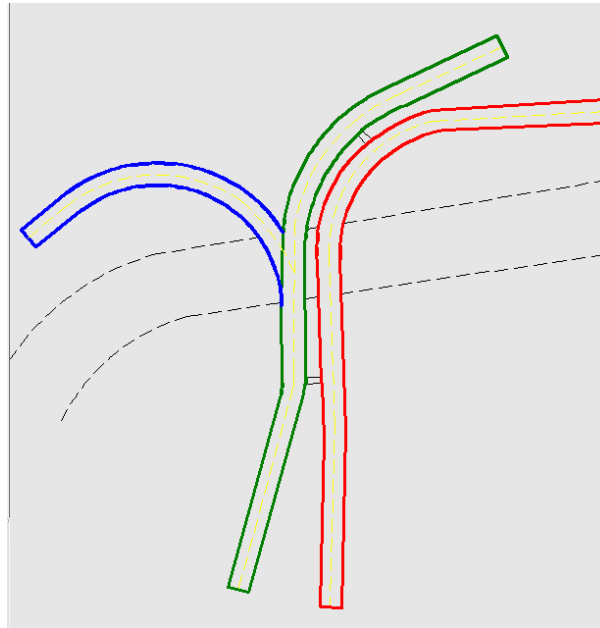
**Imagen 20.** Zonificación del Puente Romero Aguirre.

Calzada 2: Sentido Crespo – Canapote (Verde)

Calzada 3: Sentido Centro – Canapote (Azul)

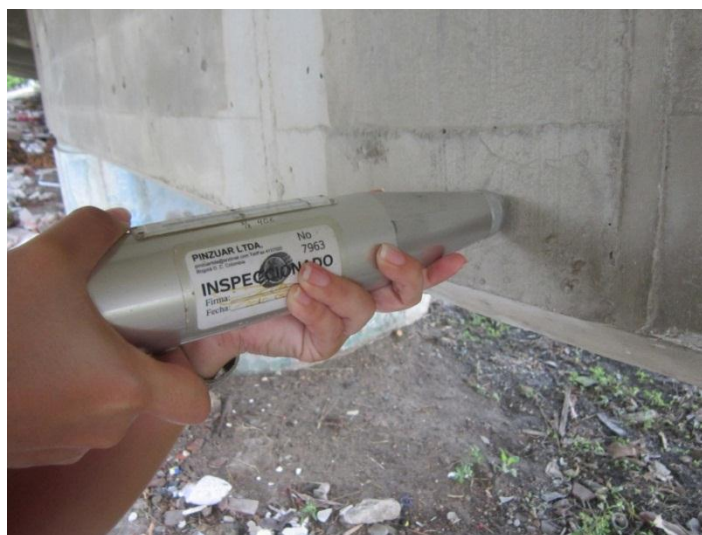
**Imagen 21.** Prueba Del Esclerómetro.

Para realizar esta prueba se escogieron 16 puntos comprendidos entre vigas y pilas. Cada punto con un área de 30 x 30 cm y se tomaron 10 lecturas, cada lectura con una distancia de 5 cm descartando los valores que diferían de más de 6 unidades de la mediana. Se tuvo en cuenta que las superficies fueran lisas y se realizaron en los mismos elementos estructurales donde se realizaron las pruebas de carbonatación. (Imagen 21)

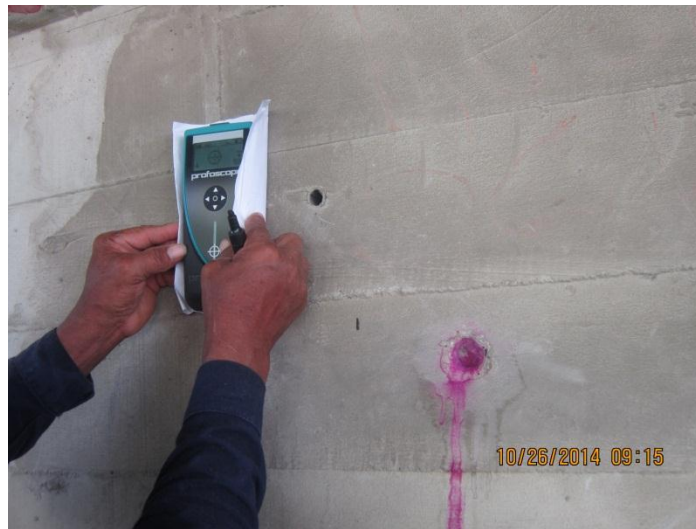
**Imagen 22.** Prueba del pachómetro.

Con el fin de conocer la distancia de recubrimiento se realizó la prueba con el pachómetro (Ferros scanner). Aunque se contaba con los planos estructurales el objetivo fue verificar que se cumplió con el recubrimiento establecido en el diseño al momento de la construcción del puente ROMERO AGUIRRE. Al igual que los demás ensayos no destructivos, éste se realizó en los mismos elementos donde se realizaron los ensayos del esclerómetro y la fenolftaleína. (Imagen 22)

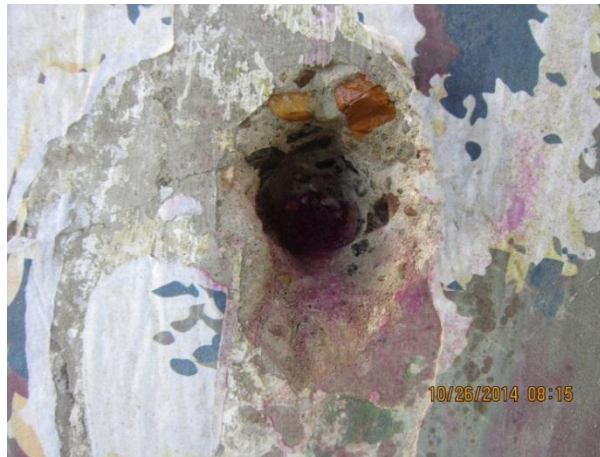
**Imagen 26.** Prueba de Carbonatación en Pila de la calzada 3.

En la pila de la calzada 2 (Imagen 26). No se aprecia ninguna reacción en los primeros 3 cm de superficie, luego comenzó a presentar un cambio de color. Este fue el punto donde se presentó mayor profundidad de carbonatación.

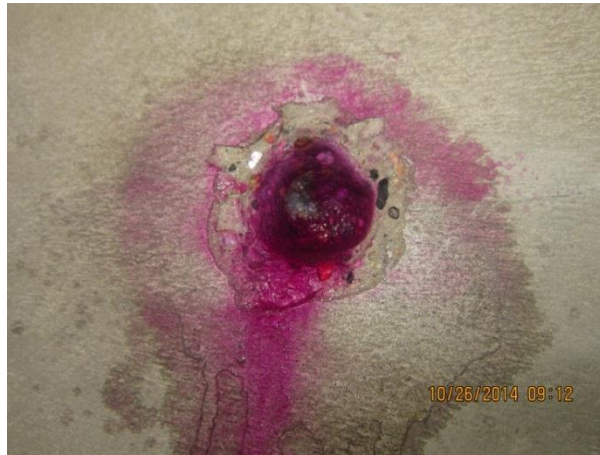
**Imagen 27.** Prueba de Carbonatación en la superficie de la viga de la calzada 1.

En la viga de la calzada 1 también se aplicó la solución de fenolftaleína obteniendo como resultado una profundidad de carbonatación de 1 cm (Imagen 27).

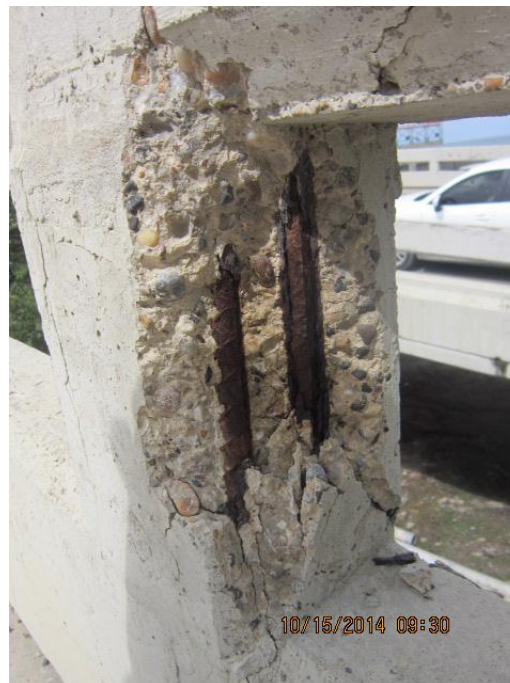
**Imagen 28.** Prueba de Carbonatación en Barandas.

Se aplicó esta prueba a las barandas y escaleras y no hubo reacción alguna al aplicarle la fenolftaleína. (Imagen 28, Imagen 29)

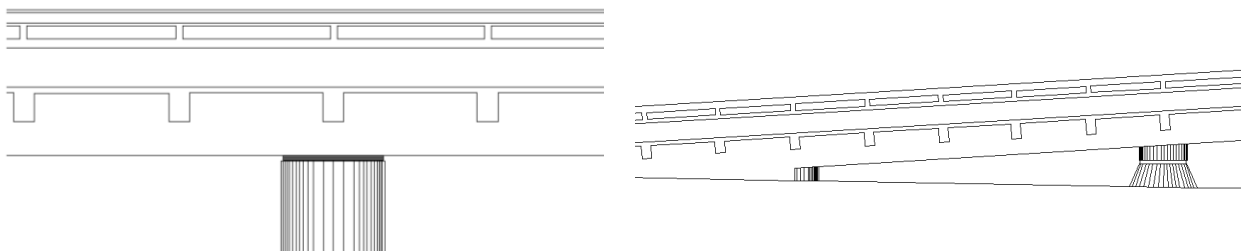
**Imagen 30.** Plano mapeo de patologías de las barandas.

presentan notables y significantes daños entre los cuales están: Descascaramiento, exposición del acero, fisuras y grietas. Estos daños representan alrededor del 3,2% del total de daños en todo el puente.

En la estructura se evidencia daños como corrosión de barandas que han generado desde grietas hasta pérdida total del concreto, es requerido el reemplazo total de estos elementos en las calzadas 2 y 3 los cuales representan mayor daño. A pesar que los daños que presentan las barandas en la calzada 2 es mínimo se recomienda su reemplazo total.

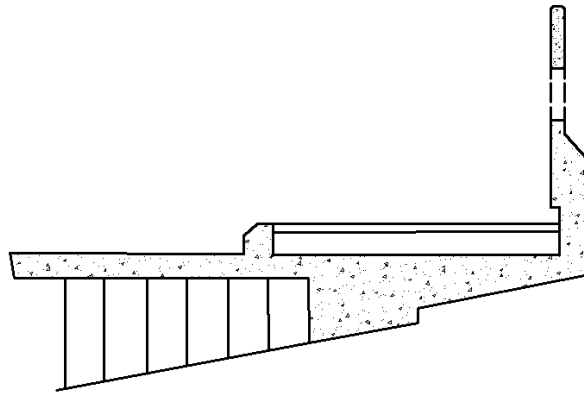
**Imagen 31.** Plano mapeo de patologías de las Andén.

Los andenes tienen un área aproximada de 778.53 m<sup>2</sup> dentro de los cuales un 9,5% se encuentra en estado de deterioro presentando daños como desportillamiento, grietas, fisuras, perdida de material, acero a la vista, crecimiento de vegetación, entre otros.

Los bordillos de la estructura presentan desportillamiento, donde también se encuentra acero expuesto y corrosión del mismo, fisuras, grietas, además presentan crecimiento de vegetación, por lo tanto es necesario la destrucción y reemplazo de la longitud afectada más 1 metro de cada lado para garantizar que la corrosión no siga avanzando en áreas no visibles.

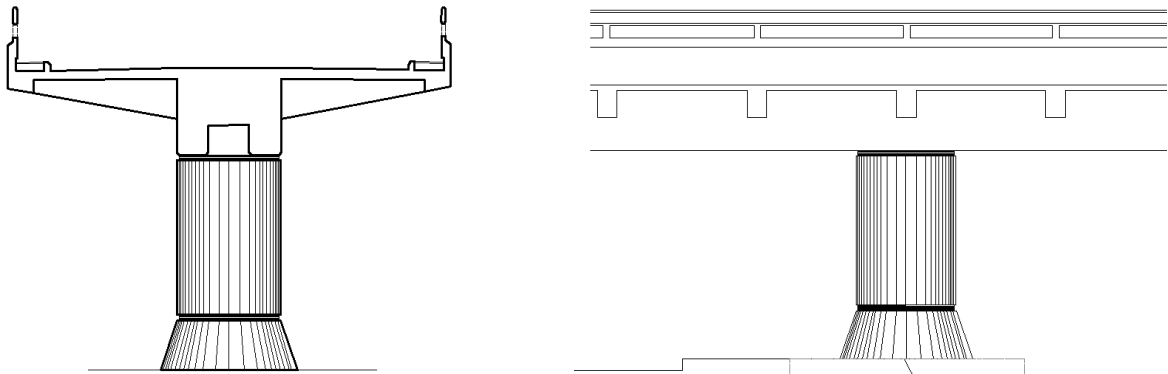
**Imagen 32.** Plano mapeo de patologías de las Pilas.

Al igual que las vigas, las pilas cuyo diámetro son de 2 metros y altura variante solo presentaron daños en un punto de una pila en el que se aprecia exposición del acero de refuerzo

En la mayoría de las pilas se puede evidenciar que son utilizadas para colocar propaganda, razón por la cual no es posible evidenciar daños a simple vista. Por lo tanto es necesario que sean sometidas a limpieza.

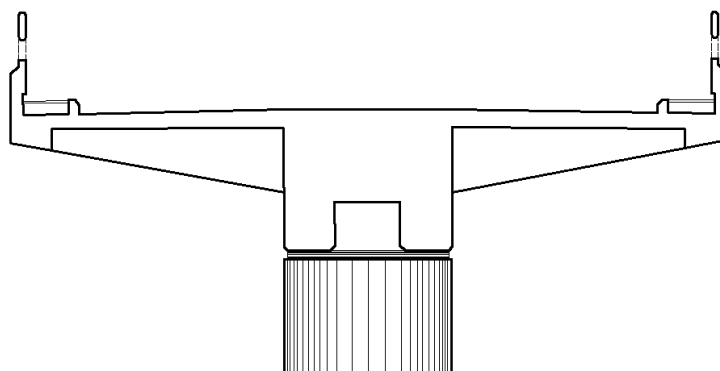
**Imagen 33.** Plano mapeo de patologías de las Vigas.

Estos elementos estructurales con dimensiones de 2 x 1,7 metros, ubicados en el centro de la superestructura solo presentaron daños en un punto en el que se aprecia exposición del acero de refuerzo y oxidación.

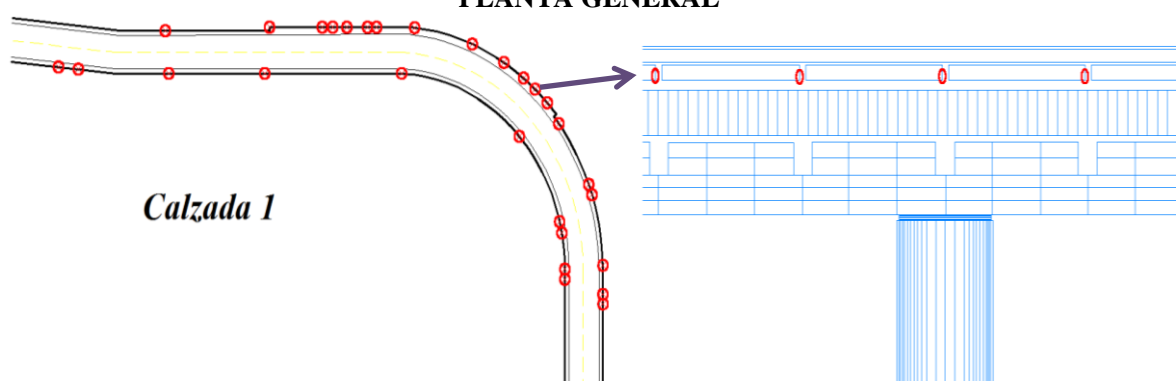
FUNCIONALIDAD				
	ASPECTO	X			
<b>NIVEL DE RECUPERACION</b>	IMPRESINDIBLE				
	NECESARIA	X			
	CONVENIENTE				
<b>NIVEL DE DAÑOS</b>	LEVE				
	MODERADO				
	SEVERO	X			
<b>LESIONES ENCONTRADAS</b>					
HUMEDAD

MANCHAS					
GRIETAS		X			
FISURAS		X			
PERDIDA DE MATERIAL		X			
ASENTAMIENTOS					
EXPOSICION DE ACERO		X			
CORROSION DE LA ARMADURA		X

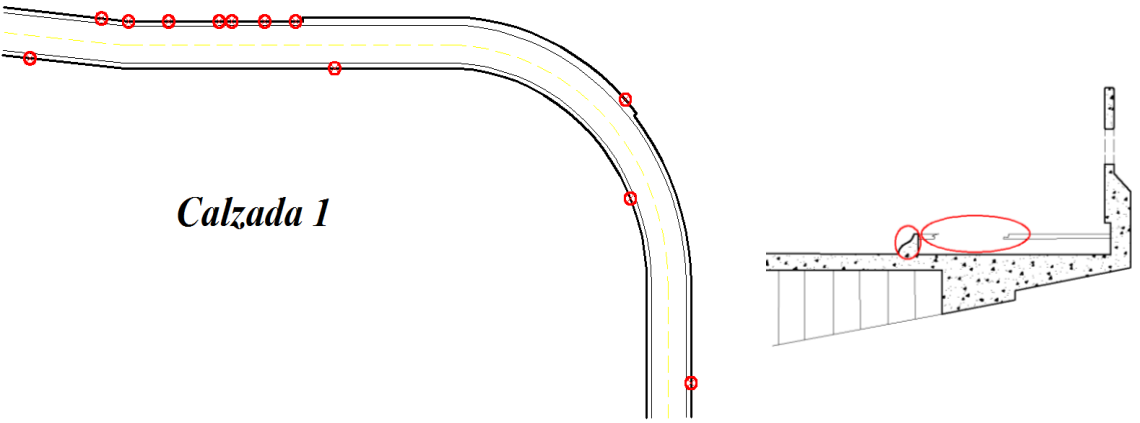
FUNCIONALIDAD	X	
	ASPECTO	X	
<b>NIVEL DE RECUPERACION</b>	IMPRESINDIBLE	X	
	NECESARIA		
	CONVENIENTE		
<b>NIVEL DE DAÑOS</b>	LEVE		
	MODERADO		
	SEVERO	X	
<b>LESIONES ENCONTRADAS</b>			
HUMEDAD			
MANCHAS			
GRIETAS		X	
FISURAS		X	
PERDIDA DE MATERIAL		X	
ASENTAMIENTOS			
EXPOSICION DE ACERO		X	
CORROSION DE LA ARMADURA

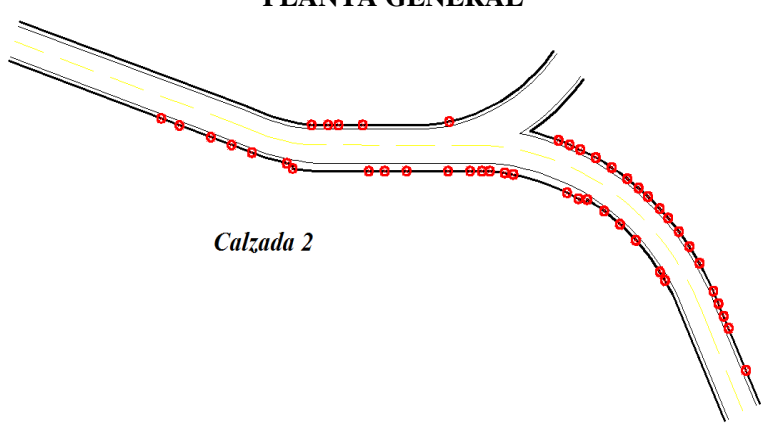
FUNCIONALIDAD	X	
	ASPECTO	X	
<b>NIVEL DE RECUPERACION</b>	IMPRESINDIBLE	X	
	NECESARIA		
	CONVENIENTE		
<b>NIVEL DE DAÑOS</b>	LEVE		
	MODERADO		
	SEVERO	X	
<b>LESIONES ENCONTRADAS</b>			
HUMEDAD

MANCHAS			
GRIETAS		X	
FISURAS		X	
PERDIDA DE MATERIAL		X	
ASENTAMIENTOS			
EXPOSICION DE ACERO		X	
CORROSION DE LA ARMADURA		X

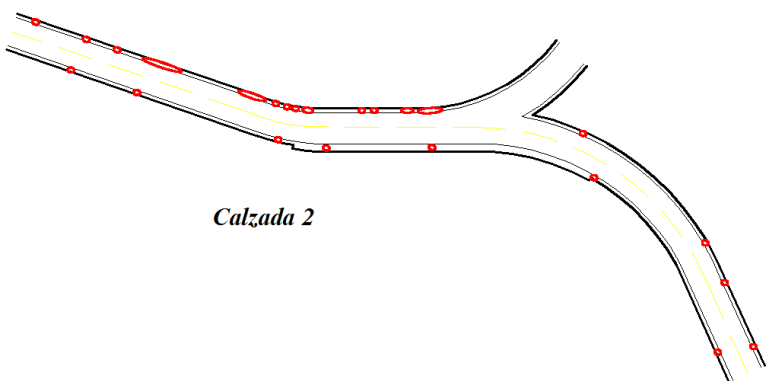
FUNCIONALIDAD	X		
	ASPECTO	X		
<b>NIVEL DE RECUPERACION</b>	IMPRESINDIBLE	X		
	NECESARIA			
	CONVENIENTE			
<b>NIVEL DE DAÑOS</b>	LEVE			
	MODERADO			
	SEVERO	X		
<b>LESIONES ENCONTRADAS</b>				
HUMEDAD

MANCHAS				
GRIETAS		X		
FISURAS		X		
PERDIDA DE MATERIAL		X		
ASENTAMIENTOS				
EXPOSICION DE ACERO		X		
CORROSION DE LA ARMADURA

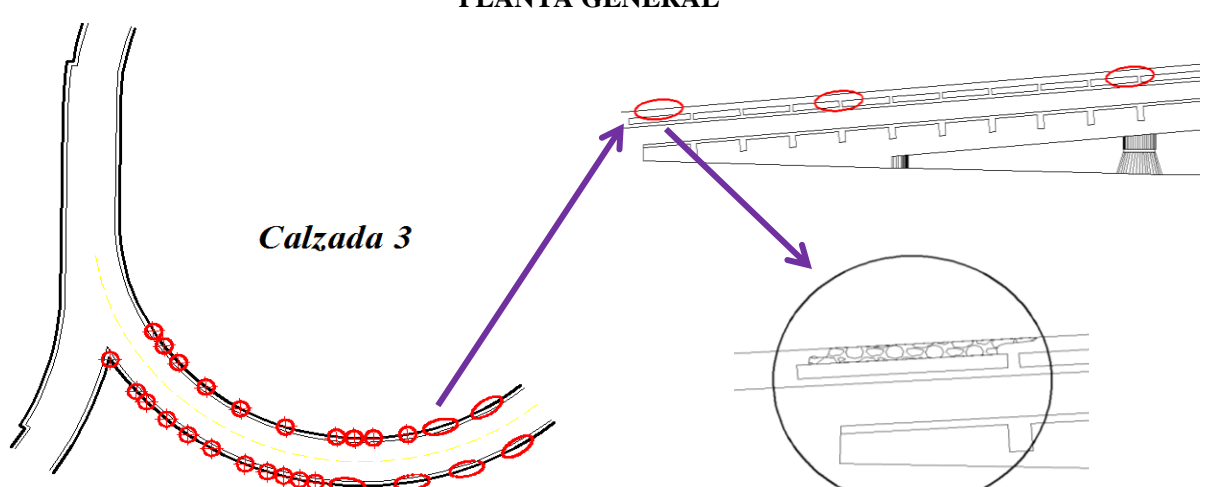
FUNCIONALIDAD			
	ASPECTO	X		
<b>NIVEL DE RECUPERACION</b>	IMPRESINDIBLE	X		
	NECESARIA			
	CONVENIENTE			
<b>NIVEL DE DAÑOS</b>	LEVE			
	MODERADO			
	SEVERO	X		
<b>LESIONES ENCONTRADAS</b>				
HUMEDAD

MANCHAS				
GRIETAS		X		
FISURAS		X		
PERDIDA DE MATERIAL		X		
ASENTAMIENTOS				
EXPOSICION DE ACERO		X		
CORROSION DE LA ARMADURA		X

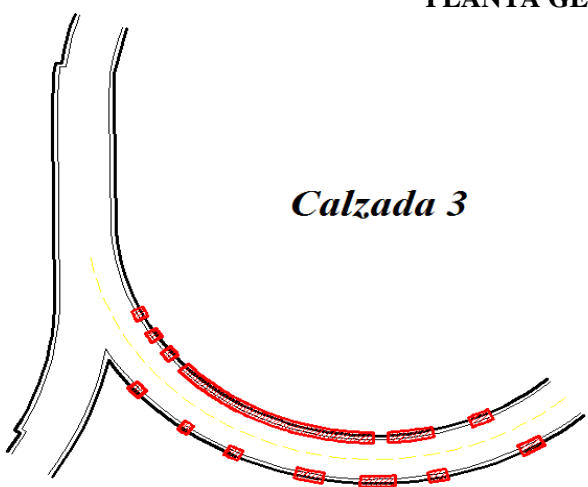
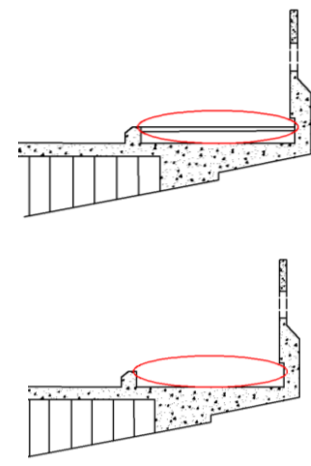
FUNCIONALIDAD	X		
	ASPECTO	X		
<b>NIVEL DE RECUPERACION</b>	IMPRESINDIBLE	X		
	NECESARIA			
	CONVENIENTE			
<b>NIVEL DE DAÑOS</b>	LEVE			
	MODERADO			
	SEVERO	X		
<b>LESIONES ENCONTRADAS</b>				
HUMEDAD				
MANCHAS				
GRIETAS		X		
FISURAS		X		
PERDIDA DE MATERIAL		X		
ASENTAMIENTOS				
EXPOSICION DE ACERO		X		
CORROSION DE LA ARMADURA		X

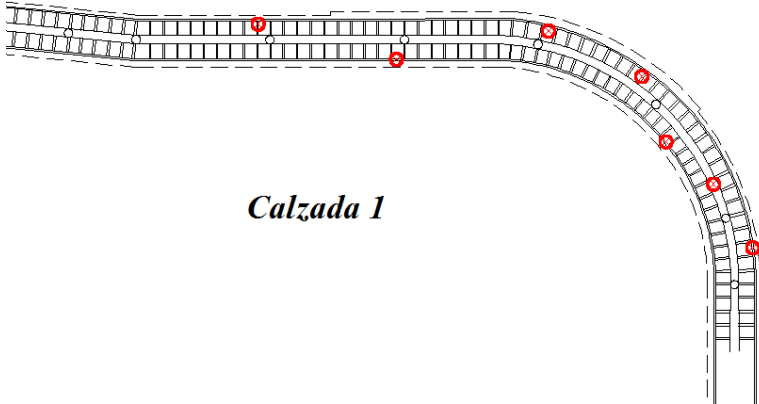
FUNCIONALIDAD		
	ASPECTO	X	
<b>NIVEL DE RECUPERACION</b>	IMPRESINDIBLE		
	NECESARIA		
	CONVENIENTE	X	
<b>NIVEL DE DAÑOS</b>	LEVE	X	
	MODERADO		
	SEVERO		
<b>LESIONES ENCONTRADAS</b>

HUMEDAD	X		
MANCHAS	X		
GRIETAS			
FISURAS	X		
PERDIDA DE MATERIAL	X		
ASENTAMIENTOS			
EXPOSICION DE ACERO			
CORROSION DE LA ARMADURA

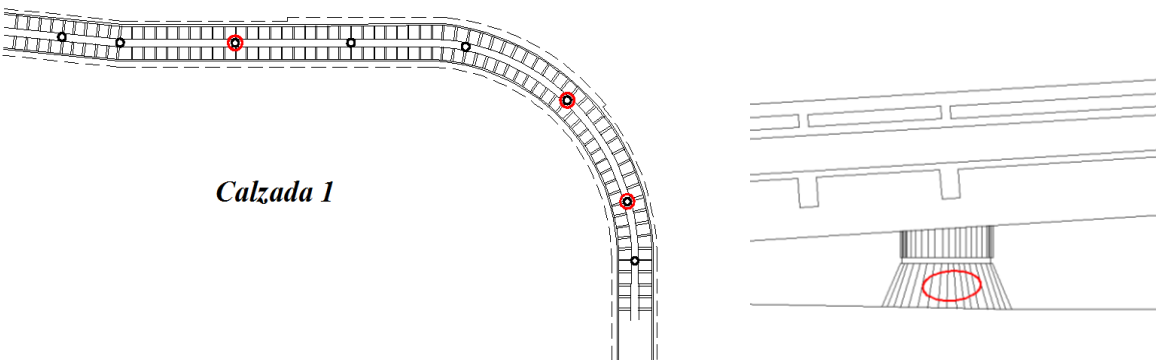
FUNCIONALIDAD			
	ASPECTO	X		
<b>NIVEL DE RECUPERACION</b>	IMPRESINDIBLE			
	NECESARIA			
	CONVENIENTE	X		
<b>NIVEL DE DAÑOS</b>	LEVE	X		
	MODERADO			
	SEVERO			
<b>LESIONES ENCONTRADAS</b>				
HUMEDAD

MANCHAS		X		
GRIETAS				
FISURAS		X		
PERDIDA DE MATERIAL				
ASENTAMIENTOS				
EXPOSICION DE ACERO				
CORROSION DE LA ARMADURA

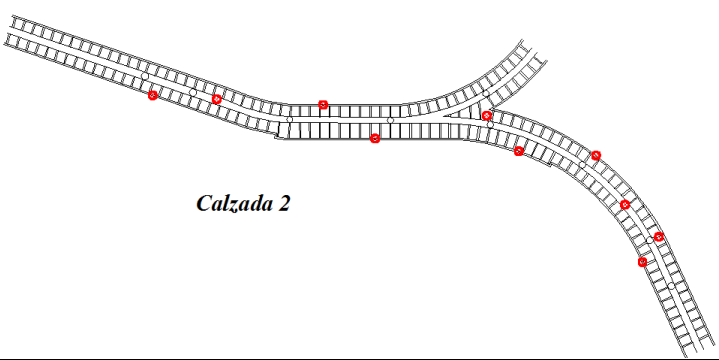
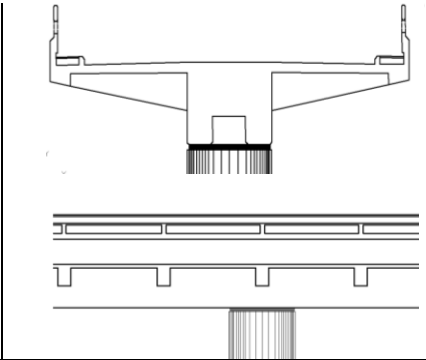
FUNCIONALIDAD			
	ASPECTO	X		
<b>NIVEL DE RECUPERACION</b>	IMPRESINDIBLE			
	NECESARIA			
	CONVENIENTE	X		
<b>NIVEL DE DAÑOS</b>	LEVE	X		
	MODERADO			
	SEVERO			
<b>LESIONES ENCONTRADAS</b>				
HUMEDAD

MANCHAS		X		
GRIETAS				
FISURAS				
PERDIDA DE MATERIAL				
ASENTAMIENTOS				
EXPOSICION DE ACERO				
CORROSION DE LA ARMADURA

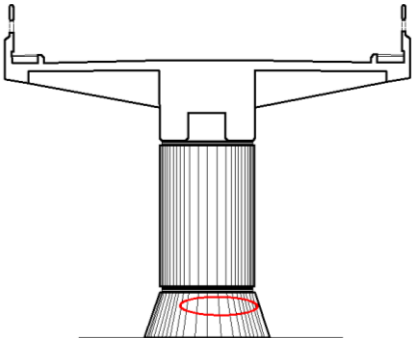
FUNCIONALIDAD			
	ASPECTO	X		
<b>NIVEL DE RECUPERACION</b>	IMPRESCINDIBLE			
	NECESARIA	X		
	CONVENIENTE			
<b>NIVEL DE DAÑOS</b>	LEVE			
	MODERADO			
	SEVERO	X		
<b>LESIONES ENCONTRADAS</b>				
HUMEDAD

MANCHAS		X		
GRIETAS		X		
FISURAS		X		
PERDIDA DE MATERIAL				
ASENTAMIENTOS				
EXPOSICION DE ACERO		X		
CORROSION DE LA ARMADURA		X

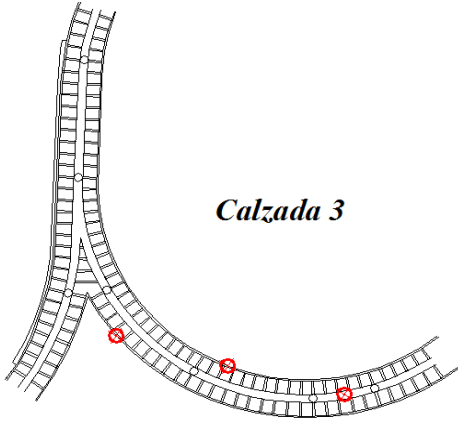
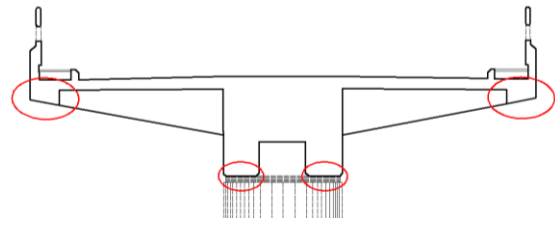
FUNCIONALIDAD		
	ASPECTO	X	
<b>NIVEL DE RECUPERACION</b>	IMPRESINDIBLE		
	NECESARIA	X	
	CONVENIENTE		
<b>NIVEL DE DAÑOS</b>	LEVE		
	MODERADO		
	SEVERO	X	
<b>LESIONES ENCONTRADAS</b>			
HUMEDAD

MANCHAS			
GRIETAS		X	
FISURAS		X	
PERDIDA DE MATERIAL			
ASENTAMIENTOS			
EXPOSICION DE ACERO		X	
CORROSION DE LA ARMADURA		X

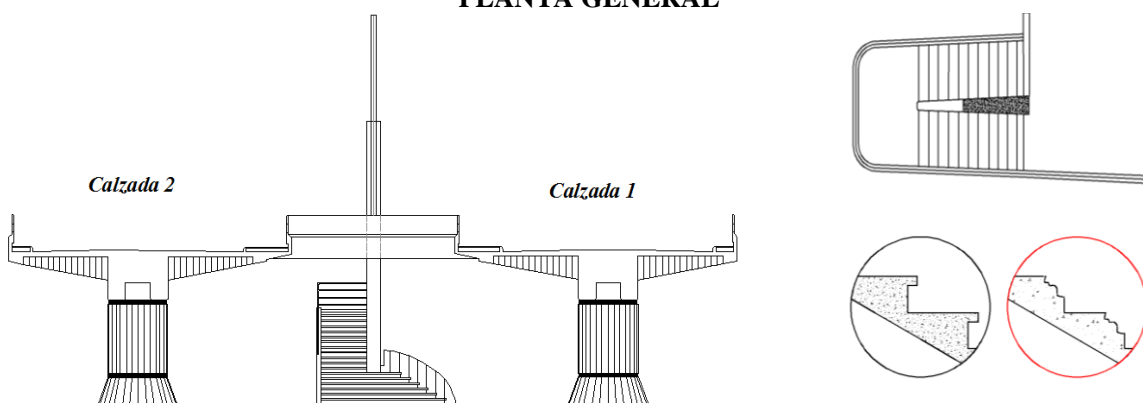
El acceso ubicado en el barrio Canapote presenta un gran deterioro, desde el desprendimiento y oxidación de sus barandas hasta exposición del acero y desprendimiento del material.

FUNCIONALIDAD	X	
	ASPECTO	X	
<b>NIVEL DE RECUPERACION</b>	IMPRESINDIBLE	X	
	NECESARIA		
	CONVENIENTE		
<b>NIVEL DE DAÑOS</b>	LEVE		
	MODERADO		
	SEVERO	X	
<b>LESIONES ENCONTRADAS</b>

HUMEDAD			
MANCHAS	X		
GRIETAS	X		
FISURAS	X		
PERDIDA DE MATERIAL	X		
ASENTAMIENTOS			
EXPOSICION DE ACERO	X		
CORROSION DE LA ARMADURA	X
