**PLAN DE INTERVENCION Y MONITOREO DE LAS PATOLOGIAS DEL
CORDON AMURALLADO DEL CENTRO HISTORICO DE LA CIUDAD DE
CARTAGENA DE
INDIAS**

**CASO DE ESTUDIO: BALUARTE LA MERCED- BALUARTE SAN FRANCISCO
JAVIER**

**UNIVERSIDAD DE CARTAGENA
FACULTAD DE INGENIERIA
PROGRAMA DE INGENIERIA CIVIL
2015**

TRABAJO DE GRADO

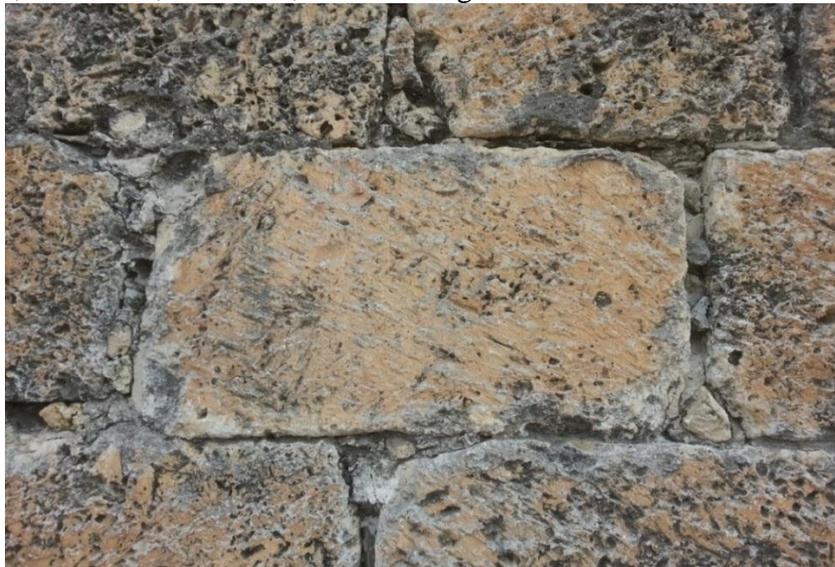
Ilustración 11- Roca Testigo

Se supone en buen estado ya que no se logra presenciar síntomas ni daños en la roca como por ejemplo, porosidad superficial, carie superficial o profunda, fisuras, grietas, fracturas, deformaciones, oxidación, corrosión, manchas negras etc.

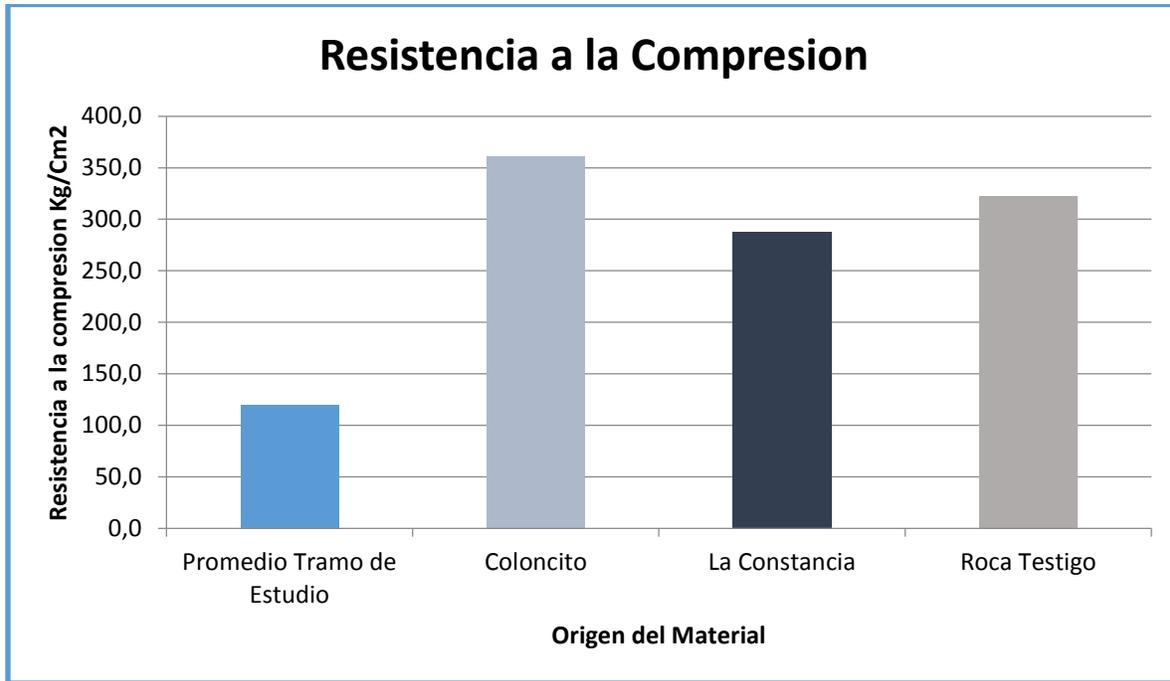
Tabla 1- Comparativa de Resistencias a la Compresión

En la anterior grafica observamos que la resistencia promedio a la compresión en las zonas donde hay presencia de patologías en el tramo seleccionado, se encuentra muy por debajo de las resistencia del material extraído de las canteras Coloncito y La Constancia, además si comparamos con las medición realizada en la roca testigo, esta presenta más del doble de resistencia a la compresión respecto a al promedio de las mediciones realizadas en el tramo de estudio.
