**EVALUACIÓN Y DIAGNÓSTICO PATOLÓGICO DE LA CASA CURAL DE LA  
IGLESIA SANTO TORIBIO DE MOGROVEJO DE CARTAGENA DE INDIAS**

**UNIVERSIDAD DE CARTAGENA  
FACULTAD DE INGENIERIA  
PROGRAMA DE INGENIERIA CIVIL  
CARTAGENA D.T y C**

**2013**

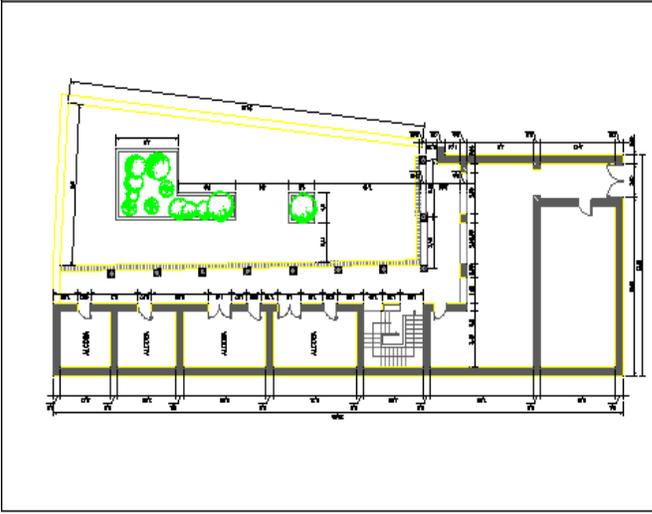
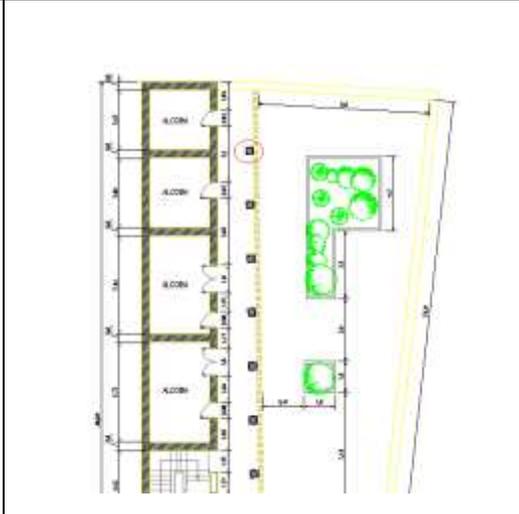
<b>VALORACIÓN VISUAL</b>		<b>FOTOGRAFIA</b>	
Afectación de Daño	Funcionalidad	X	
Nivel de Recuperación	Necesaria	X	
Grado de Lesión	Severo	X	
<b>ASPECTO EXTERNO</b>			
MANCHAS		X	
HUMEDADES		X	
EFLORESCENCIAS		X	
PERDIDA DE MATERIAL		X	
COLOR Y TEXTURA		X	
ALTERACIONES SUPERFICIALES		X	
<b>ALTERACIONES TRAUMATICAS</b>			
GRIETAS Y FISURAS		X

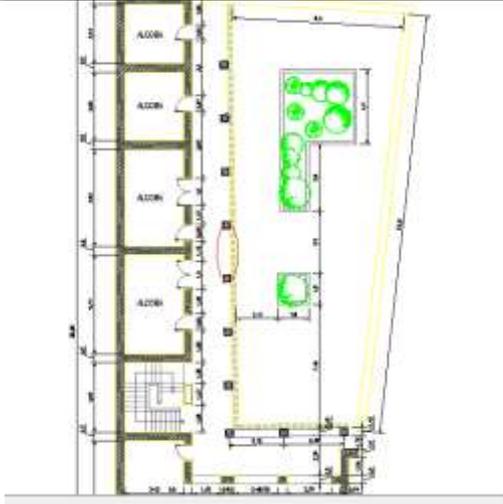
AUTORES	EFRAIN VARELA RAMIREZ		DIRECTOR WALBERTO RIVERA
	IRVING ZETIEN SILVA		
Edificio	Casa cural de Santo Toribio de Mogrovejo	Área	783.43 m <sup>2</sup>
Materiales	Concreto reforzado	Elemento	Vigas
Condición de Estabilidad	Riesgo Estructural	Fecha	14-11-13
PLANTA GENERAL		AREA ESPECIFICA

VALORACIÓN VISUAL		FOTOGRAFIA	
Afectación de Daño	Seguridad	X	
Nivel de Recuperación	Imprescindible	X	
Grado de Lesión	Severo	X	
ASPECTO EXTERNO			
MANCHAS		X	
PERDIDA DE MATERIAL		X	
ALTERACIONES SUPERFICIALES		X	
DESGASTE		X	
ALTERACIONES TRAUMATICAS			
GRIETAS Y FISURAS		X	
ASENTAMIENTOS		X

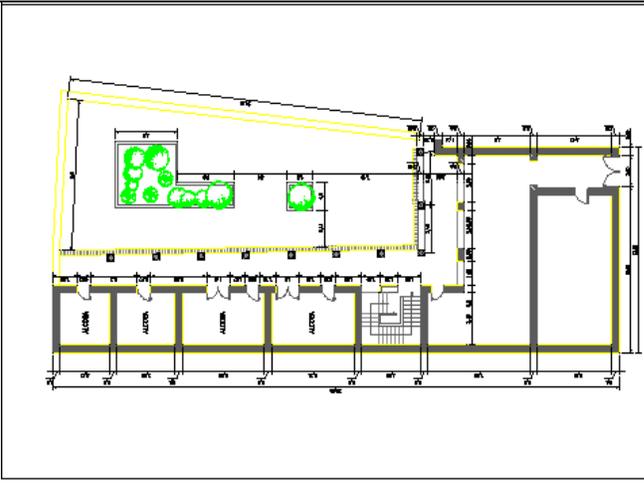
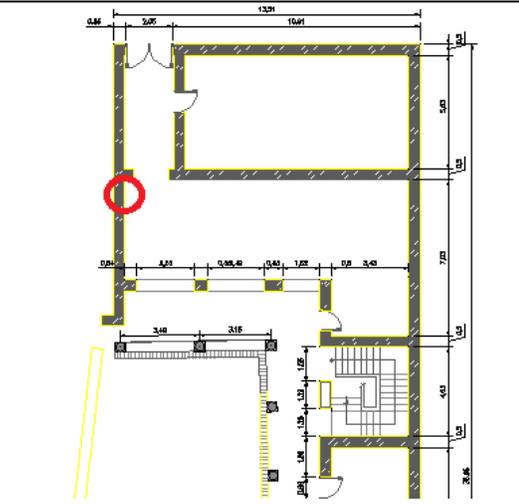
<b>VALORACIÓN VISUAL</b>		<b>FOTOGRAFIA</b>	
Afectación de Daño	Seguridad	X	
Nivel de Recuperación	Imprescindible	X	
Grado de Lesión	Severo	X	
<b>ASPECTO EXTERNO</b>			
HUMEDADES		X	
PERDIDA DE MATERIAL		X	
COLOR Y TEXTURA			
ALTERACIONES SUPERFICIALES		X	
DESGASTE		X	
<b>ALTERACIONES TRAUMATICAS</b>			
GRIETAS Y FISURAS		X	
ASENTAMIENTOS		X

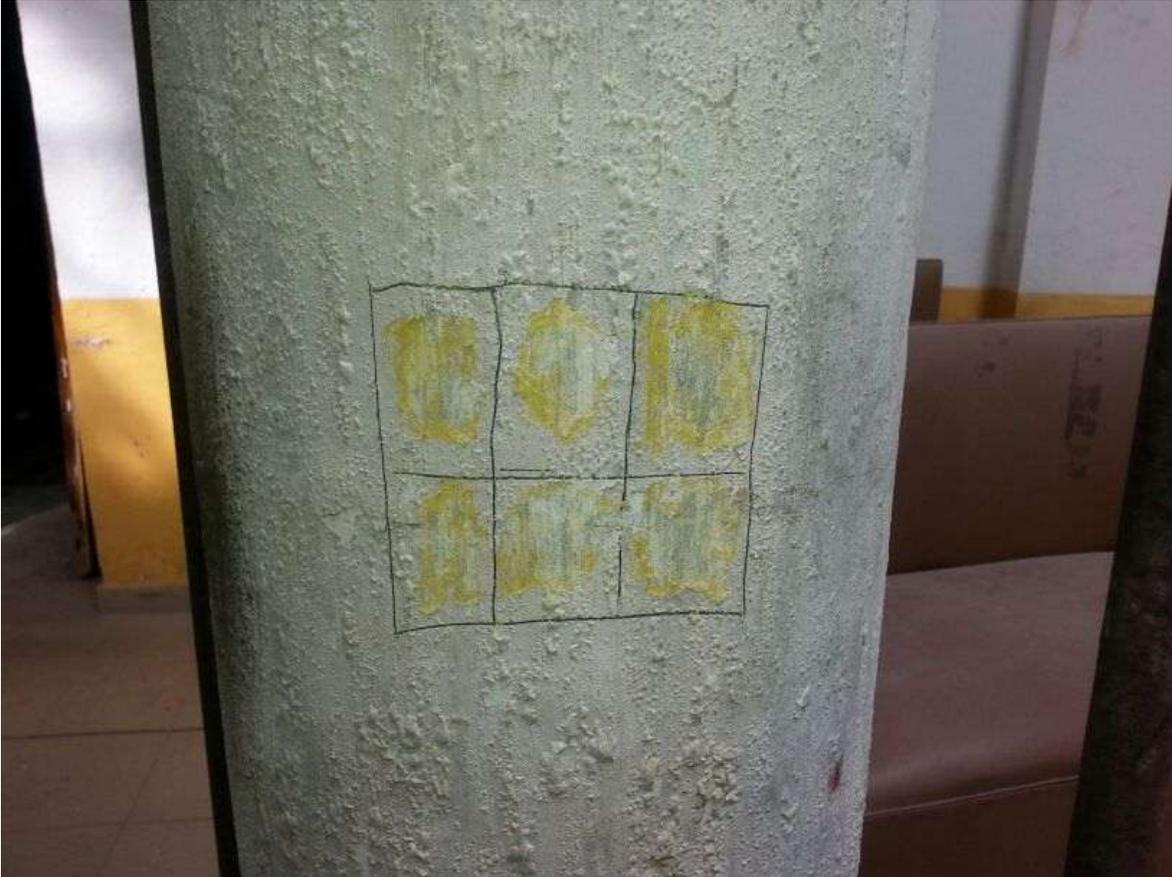
Ilustración 14 Columna C1. Preparación de superficie para prueba de martillo de rebote

C1		Kg/cm <sup>2</sup>	Promedio
190	260	280	248
220	280	260

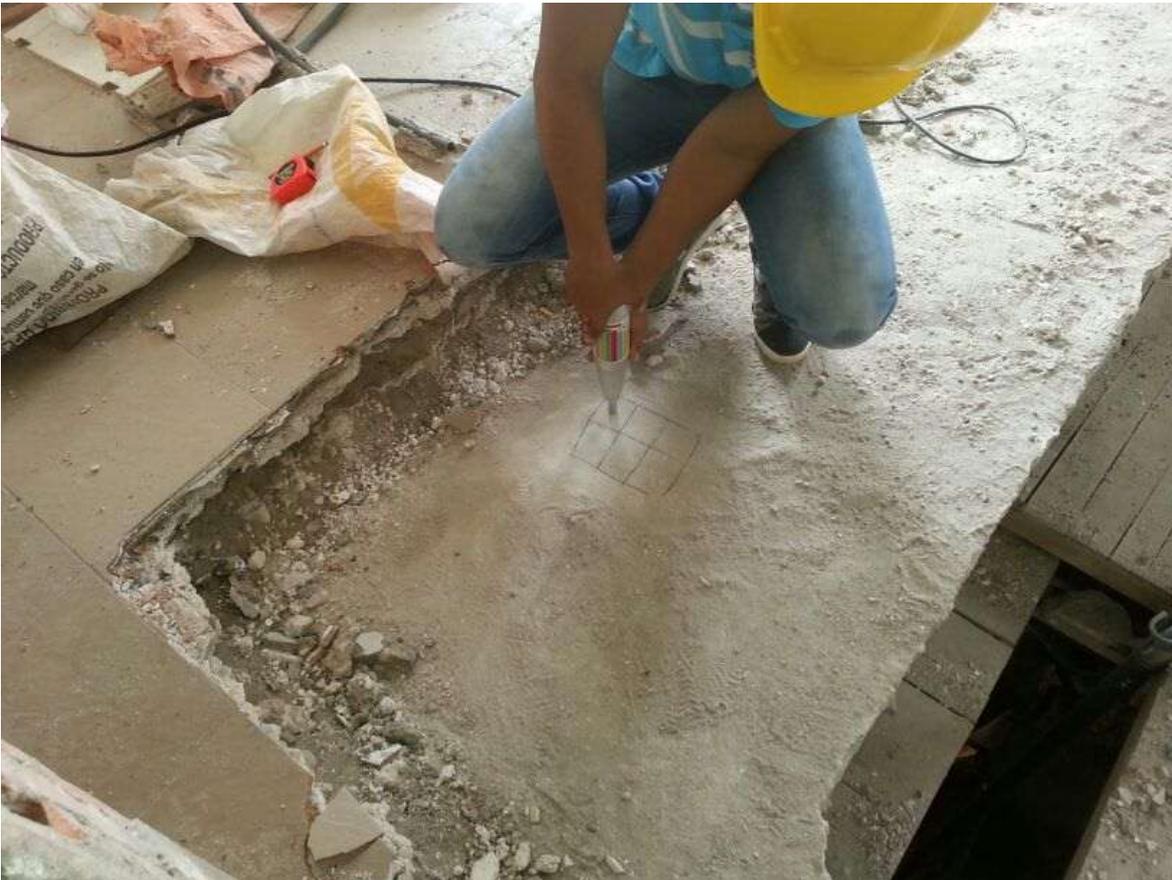
Ilustración 15 Prueba de martillo de rebote durante demolición de 44 m2 de placa

C1				
158	220	158	238	194

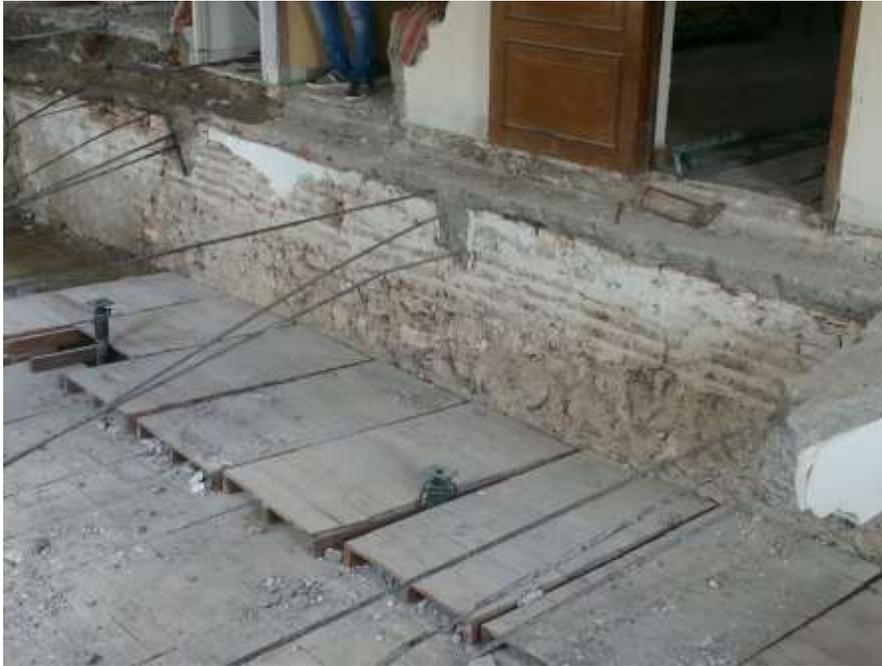
**Ilustración 21 Muro de mampostería de 0.50 m que servirá de soporte a la nueva placa de 0.15m**

Este muro se modeló con la ayuda del software estructural Etabs 9.7.3 para estudiar los esfuerzos a los que están sometidos los elementos estructurales de acuerdo al Reglamento Sismo Resistente NSR 10, y determinar si el muro de mampostería antigua mostrado en la imagen anterior resistiría las nuevas cargas de servicio (Muerta=180 Kg/m<sup>2</sup>, Viva=200Kg/m<sup>2</sup>)

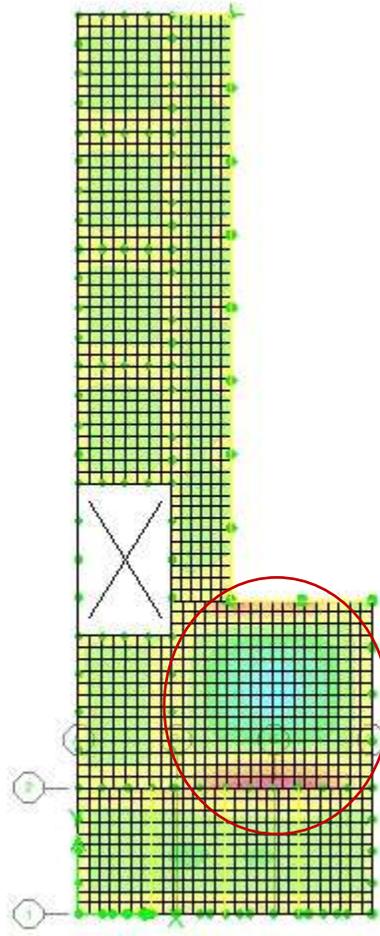
Ilustración 29 Diagrama de momentos de losa de 0.15 m de la casa cural

La ilustración 28 muestra los esfuerzos a los que quedo sometido la losa después de retirar muros de mampostería no estructurales que se encontraban debajo de ella. Esta placa debe se demolida de manera urgente, además es una zona de donde se esperan cargas vivas de 0.5 Ton/m<sup>2</sup> según la NSR 10 ya que se trata de una corredor.

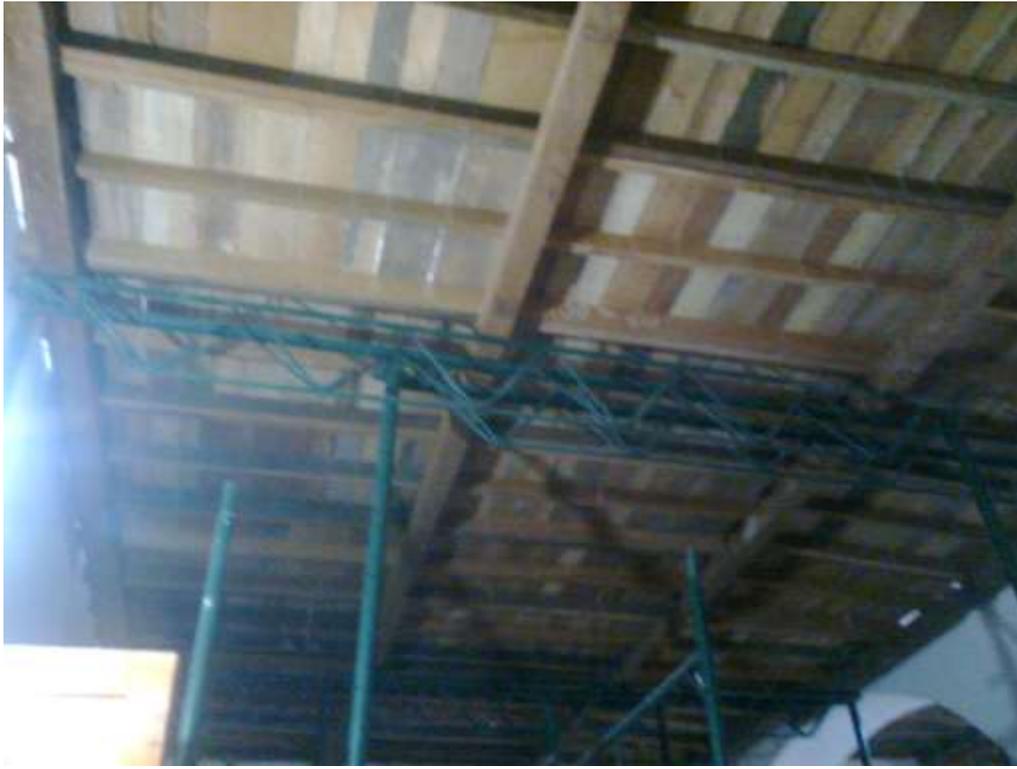
<p><b>Recuento Fotográfico de Patologías No.15</b></p>	<p>Formaleta para piso de oficinas en Iglesia de Santo Toribio de Mogrovejo.</p>

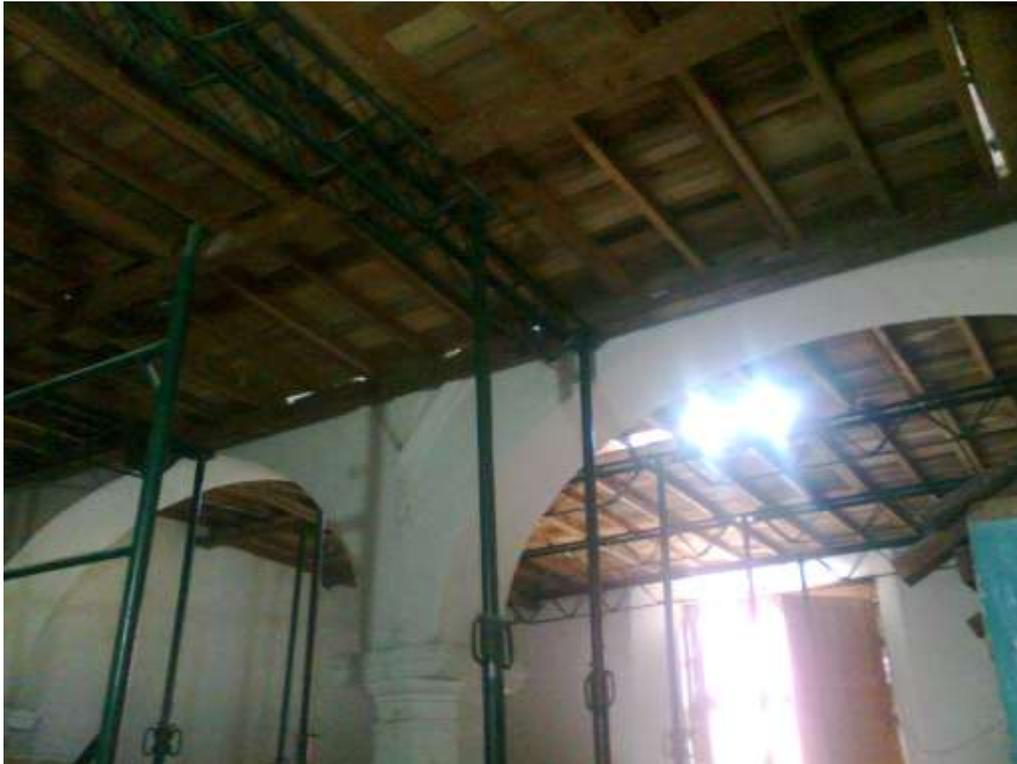
<p><b>Recuento Fotográfico de Patologías No.16</b></p>	<p>Formaleta para piso de oficinas en Iglesia de Santo Toribio de Mogrovejo. Estructuras en arco tipo colonial</p>

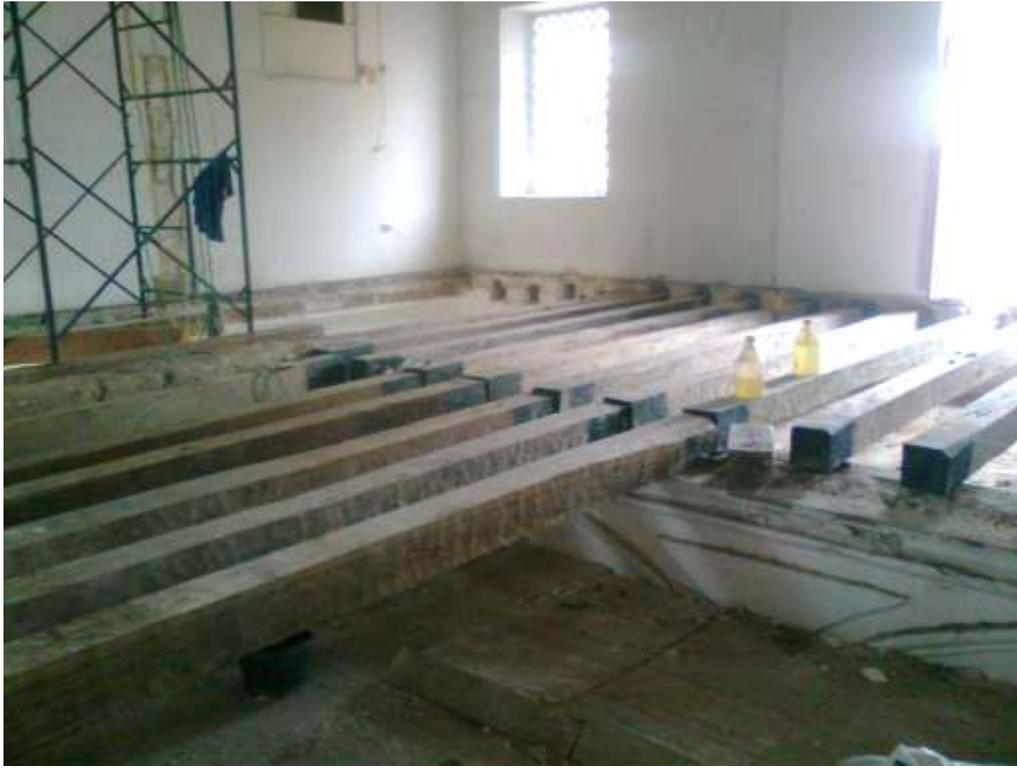
<p><b>Recuento Fotográfico de Patologías No.17</b></p>	<p>Listones de mader para viguetas de piso en madera para oficinas. El proceso de restauración de la iglesia dio inicio..</p>

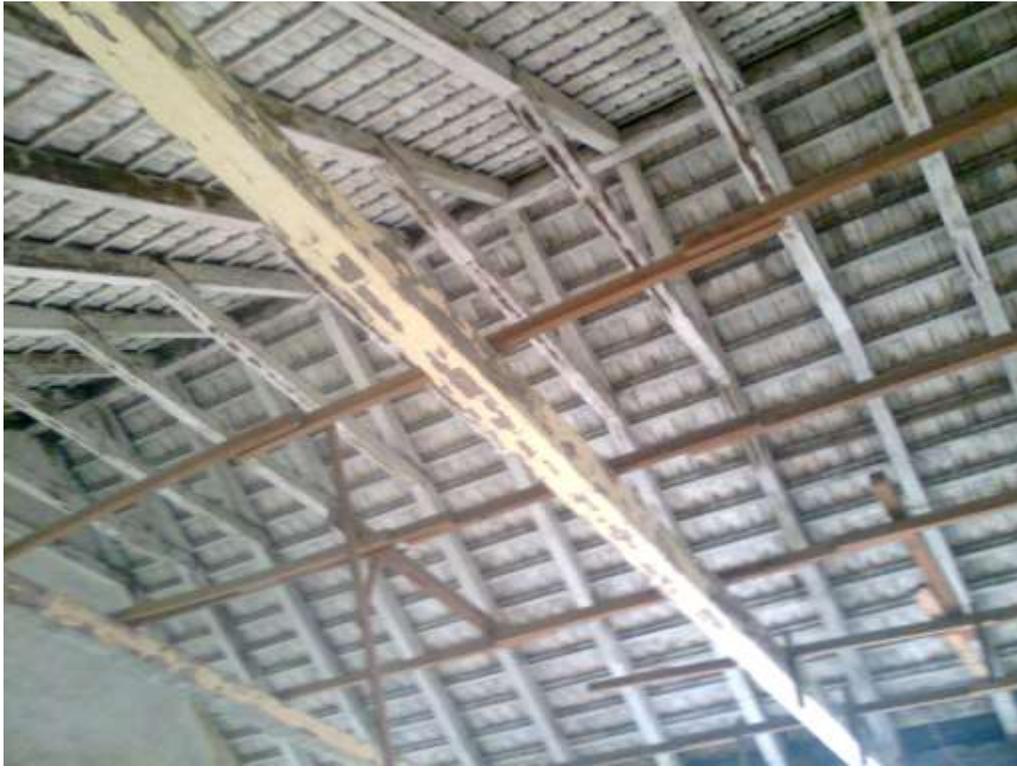
<p><b>Recuento Fotográfico de Patologías No.18</b></p>	<p>Cubierta en madera, propias de las casa coloniales a dos aguas.</p>

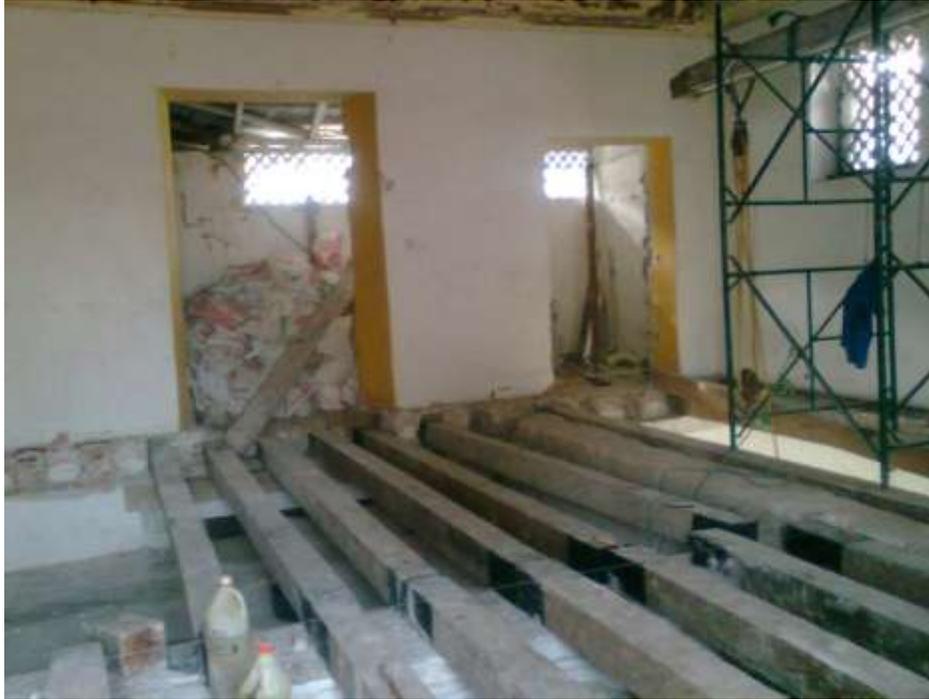
<p><b>Recuento Fotográfico de Patologías No.20</b></p>	<p>El procedimiento de construcción y los materiales respetaran los originales y las estructuras se desarrollan de la misma forma. Tip de madera: Ceiba.</p>
