**EVALUACIÓN DE DAÑOS Y COSTO DE REPARACIÓN, EN ESTRUCTURAS
MARINAS AFECTADAS POR LA ACCIÓN DE LOS CLORUROS DEL MEDIO.
(CASO DE ESTUDIO: MUELLE TERMINAL CHEVRON PETROLEUM
COMPANY)**

ASael CERPA MONTES
Estudiante

UNIVERSIDAD DE CARTAGENA
FACULTAD DE INGENIERÍA
PROGRAMA DE INGENIERÍA CIVIL
CARTAGENA DE INDIAS D. T. y C.
2016

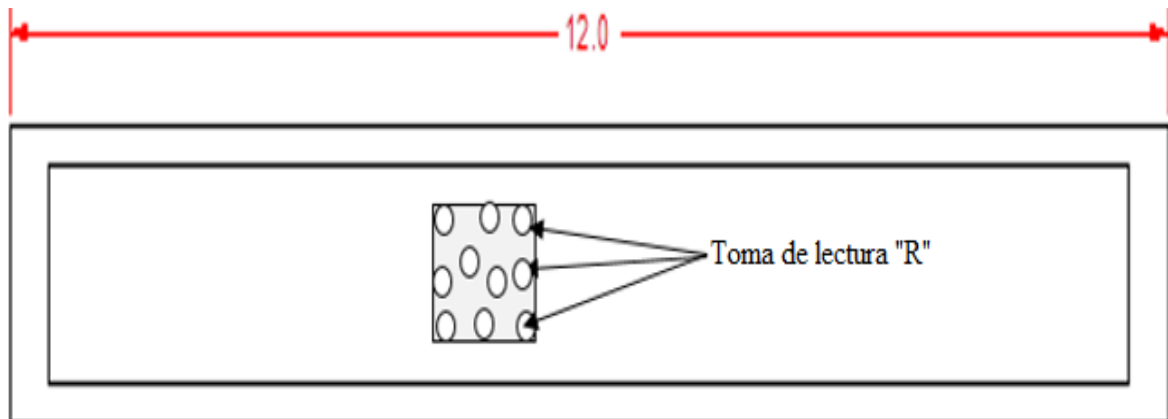
Figura 17 Localización de Toma de Lectura "R" con el esclerómetro. Puntos ensayados en las vigas del eje A

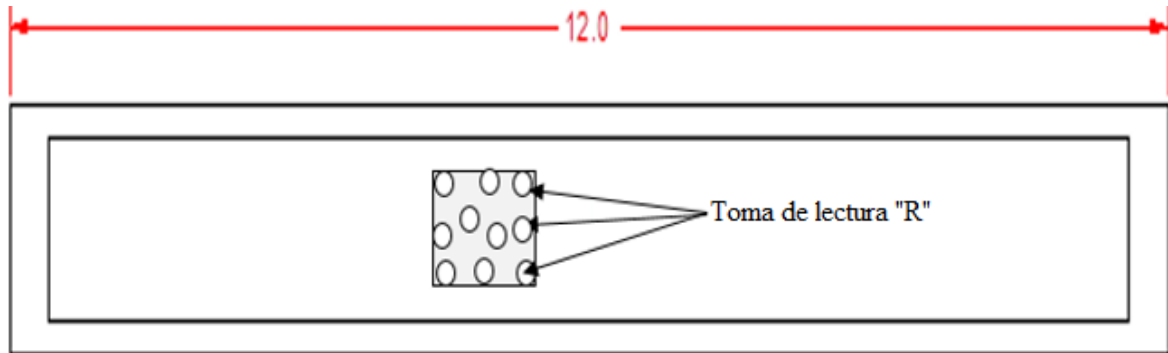
Figura 18. Localización de Toma de Lectura “R” con el esclerómetro. Puntos ensayados en las vigas del eje “B”

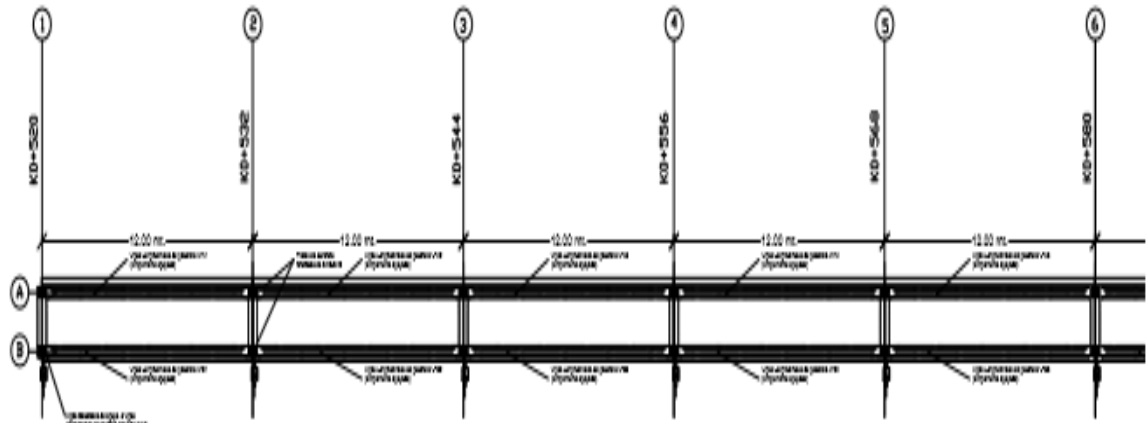
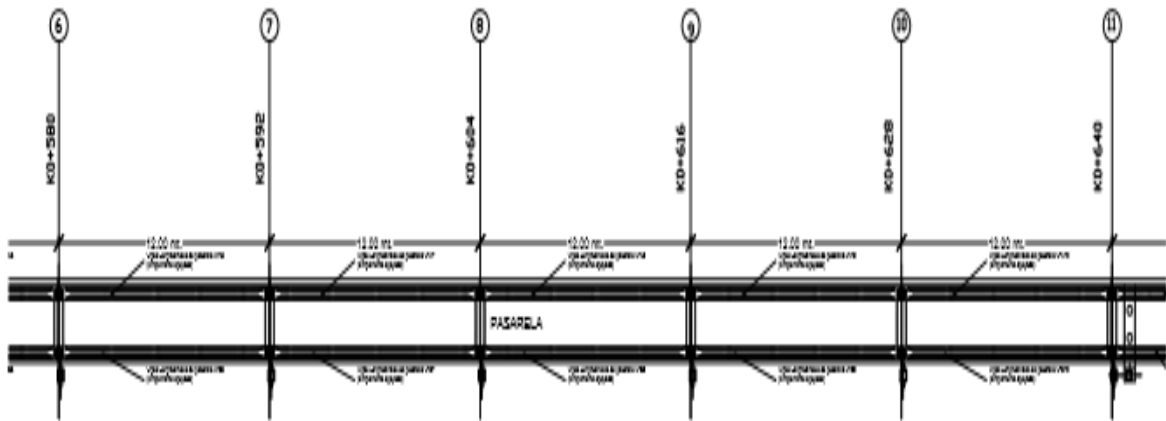
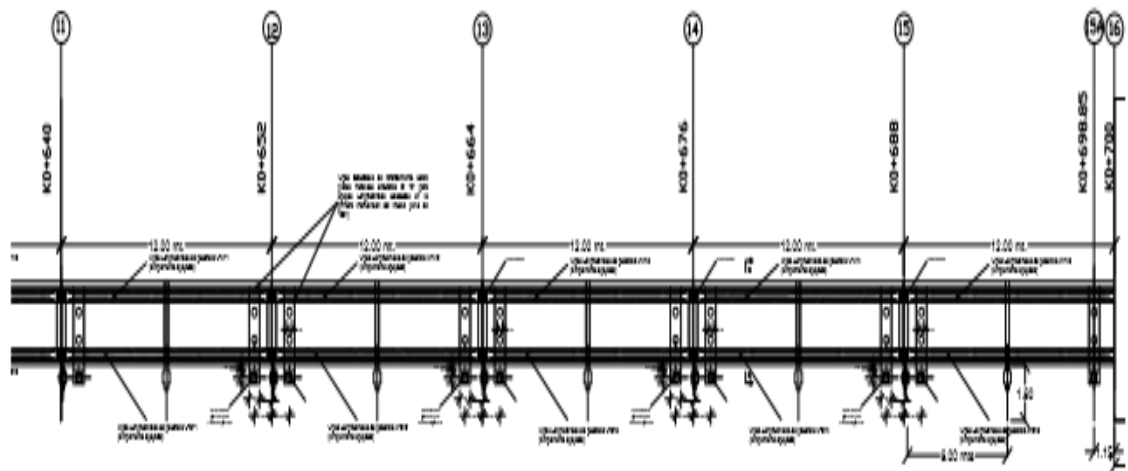
Figura 28. Planta estructural del muelle terminal Chevron Petroleum Company.

La pasarela tiene dos ejes de viaja (eje A y eje B), cada eje tiene 15 vigas, las cuales tienen una longitud de 12metros. (Ver figura 28)

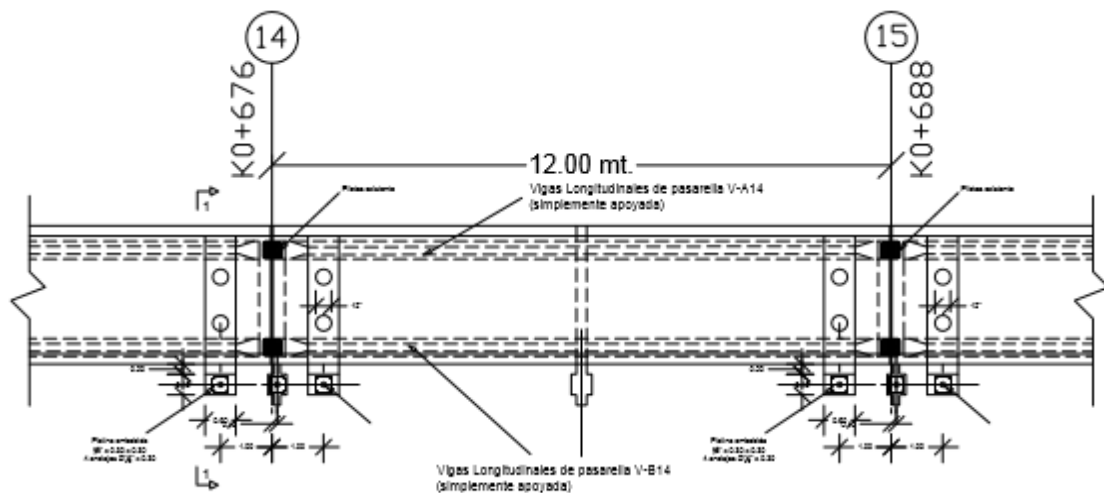
PLANTA TIPICA TRAMO DE PASARELA

En la inspección ocular se pudo observar daños que presentan las vigas que soportan la pasarela del Muelle Terminal Chevron Petroleum Company, los cuales se encuentran clasificados en los tres primeros tipos de lesiones (lesión de tipo 1, lesión de topo 2 y lesión de tipo 3) antes mencionados. Con base a estos análisis se calcularon los daños que presentan las vigas de la pasarela al igual que el volumen de concreto necesario para repararla.

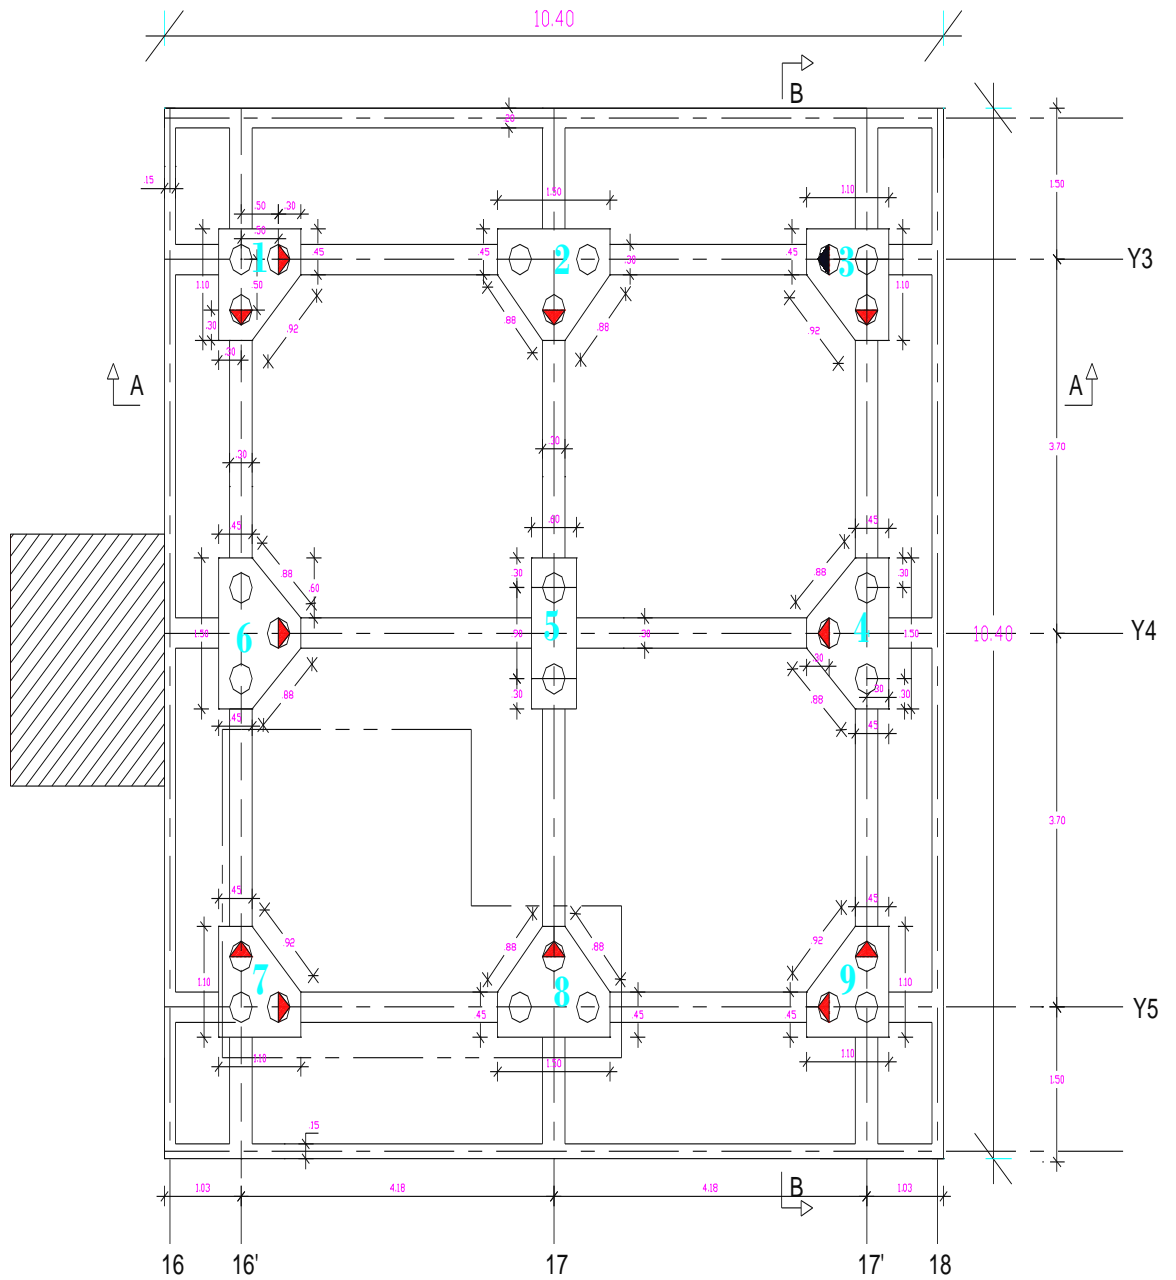
Figura 35. Planta de la Plataforma

La plataforma de sección cuadrada (10,4m x 10,4) esta soportada por las vigas 16, 16', 17, 17' y 18, cada una con una longitud de 10,4 metros. Por el otro el otro eje esta soportada por las vigas Y'3 a, Y' 3, Y4, Y'5 a y Y'5, de igual longitud. (Ver figura 31)
