**FACTORES DE DETERIORO EN ROCAS CALCÁREAS CONFORMANTES DE
MONUMENTOS PATRIMONIALES DE IMPORTANCIA HISTÓRICA Y CULTURAL
(CASO DE ESTUDIO: EDIFICACIÓN MILITAR DEL BALUARTE SANTA BÁRBARA)**

**UNIVERSIDAD DE CARTAGENA
FACULTAD DE INGENIERIA
PROGRAMA DE INGENIERIA CIVIL
CARTAGENA D.T. y C.**

Grupo de investigación: ESCONPAT

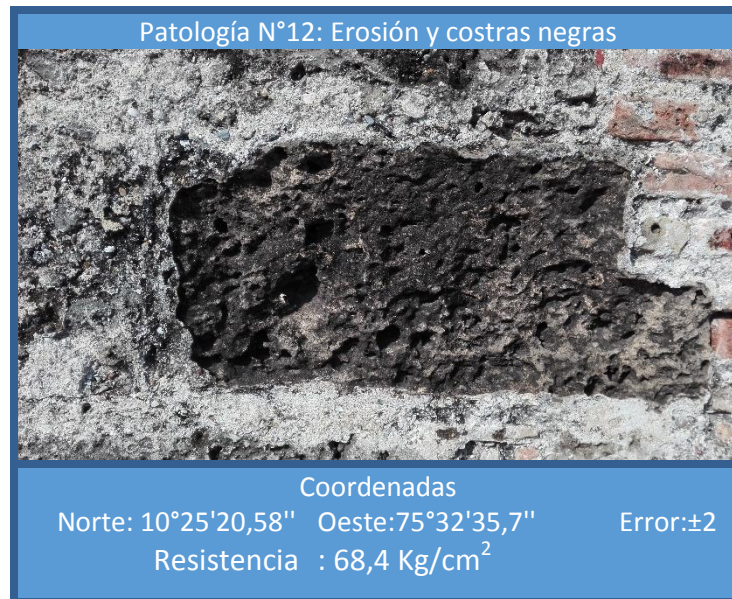
Imagen 47. Patología N° 12

El anexo A2 Muestra los datos obtenidos del ensayo de esclerómetro realizado a la patología anterior, el cual indica que la roca presenta una resistencia de 68,4 Kg/cm², valor que la ubica en la categoría “Muy Débiles” de acuerdo con la tabla 4, (tipo de material según su resistencia). En la imagen anterior se observan dos patologías (erosión y manchas negras).

La erosión genera pérdida de la superficie original, que conlleva a formas alisadas, puede tener causas naturales y antropogénicas, también se atribuye a procesos químicos, físicos, y/o biológicos. Por el cual la roca es expuesta a que, con el clima y el tiempo, sufran cambios de carácter y se deterioren.

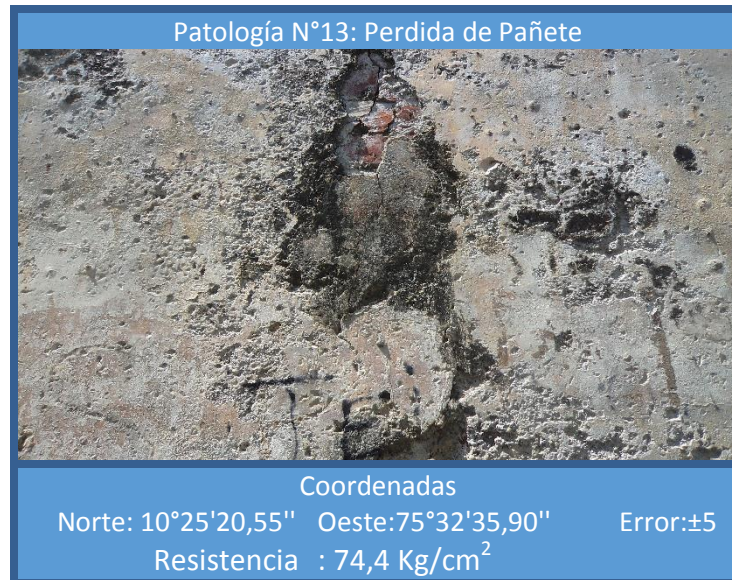
Imagen 48. Patología N° 13

El anexo A2 Muestra los datos obtenidos del ensayo de esclerómetro realizado a la patología anterior, el cual indica que la roca presenta una resistencia de $74,4 \text{ Kg/cm}^2$, valor que la ubica en la categoría “Débiles” de acuerdo con la tabla 4, (tipo de material según su resistencia).

En la imagen anterior se observa la pérdida de pañete estas anomalías son causadas por agentes de daños externos tales como exposición al ambiente agresivo, ciclos de mojado y seco, y erosión por acción del viento.

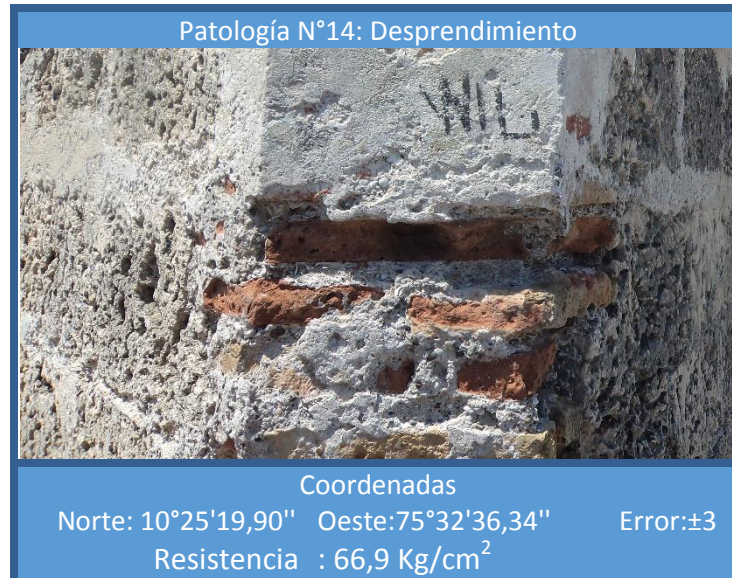
Imagen 50. Patología N° 14

El anexo A2 Muestra los datos obtenidos del ensayo de esclerómetro realizado a la patología anterior, el cual indica que la roca presenta una resistencia de $66,9 \text{ Kg/cm}^2$, valor que la ubica en la categoría “Muy Débiles” de acuerdo con la tabla 4, (tipo de material según su resistencia).
