**LA CASA DE TIPOLOGIA COLONIAL
Y LA INGENIERIA ESTRUCTURAL**

GRUPO DE INVESTIGACIÓN OPTICOS

ING. WALBERTO RIVERA MARTINEZ
Profesor Auxiliar a Profesor Asistente

UNIVERSIDAD DE CARTAGENA
FACULTAD DE INGENIERIA
PROGRAMA DE INGENIERIA CIVIL

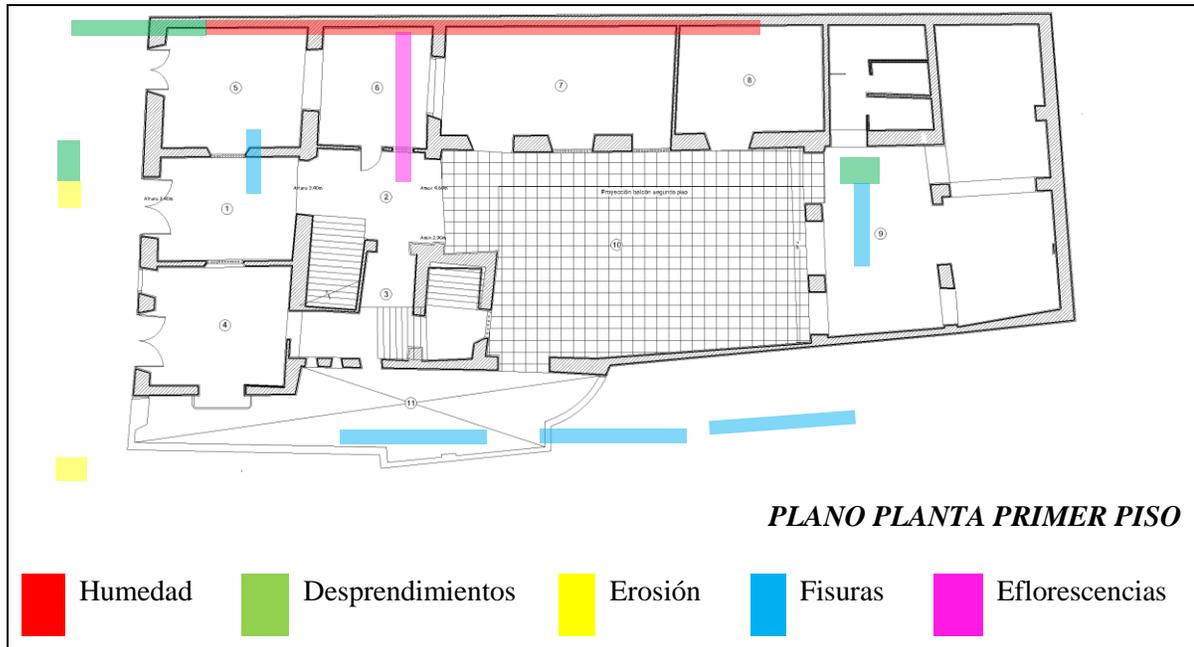
En los muros portantes se identificaron tres tipos de lesiones recurrentes tales como; físicas, mecánicas y químicas. La humedad es el tipo de lesión física que más se encontró en los muros portantes de la casa. Equivale al 32% de las lesiones encontradas en los muros portantes.

Se puede concluir que el grado de afectación en los muros es leve. Puesto que las lesiones mecánicas y químicas no son significativas con un 23% y 11% respectivamente de las lesiones totales en los muros, pero ahí la necesidad de intervenciones para mejorar el estado actual y prevenir lesiones más complejas.

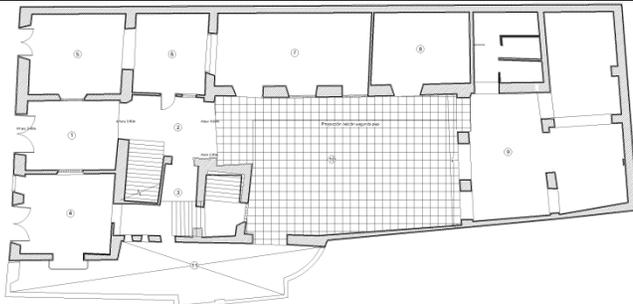
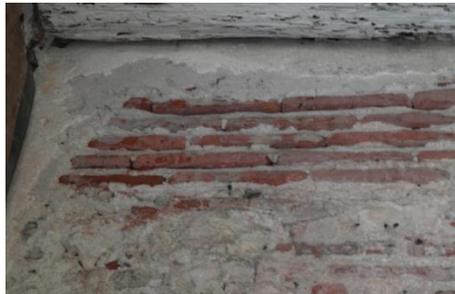
VALORACION VISUAL					
ELEMENTO	MURO PORTANTE		LESIONES ENCONTRADAS		
ACFECTACIÓN DE DAÑO	SEGURIDAD		HUMEDADES	X	
	FUNCIONALIDAD		DESPRENDIMIENTOS	X	
	ASPECTO	X	GRIETAS	X	
NIVEL DE RECUPERACIÓN	IMPRESINDIBLE		FISURAS	X	
	NECESARIA		EROSIÓN	X	
	CONVENIENTE	X	SUCIEDAD	X	
GRADO DE LESIÓN	LEVE	X	EFLORESCENCIAS	X

MODERADO		DESGASTE-ABRASION		
	FUERTE		XILOFAGOS – HONGOS – MOHO		
	SEVERO		PERDIDA DE MATERIAL	X

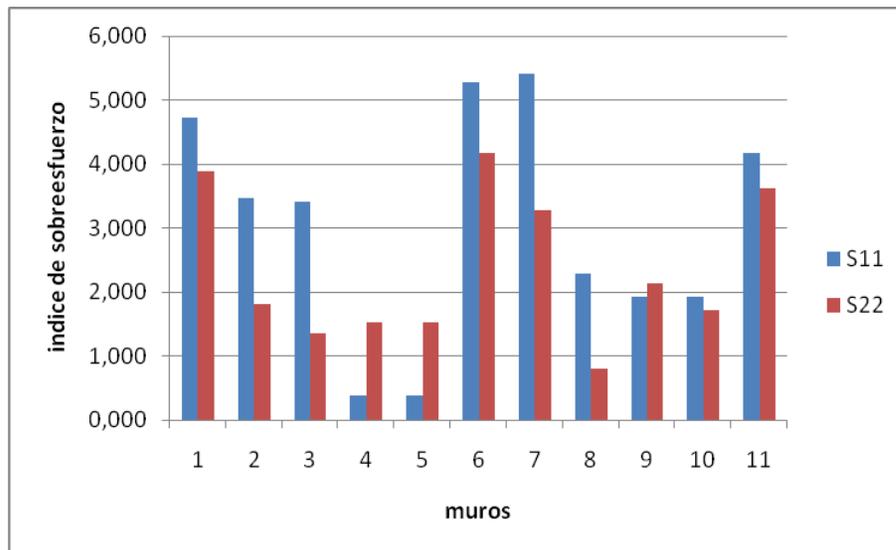
Índice de sobreesfuerzo a la tracción

Al observar la tabla nos percatamos de que en la mayoría de los muros se presentan sobreesfuerzos de tracción.
